FLUGUNFALLKOMMISSION

Wien, 26. November 2007

GUTACHTEN UND VORSCHLÄGE

Flugunfall mit dem Hubschrauber der Type Aérospatiale AS 355 N,
am 15. März 1997 um ca. 01:11 Uhr UTC*) im Waldgebiet Winterleiten,
Gmdegeb. Hadersdorf, NÖ

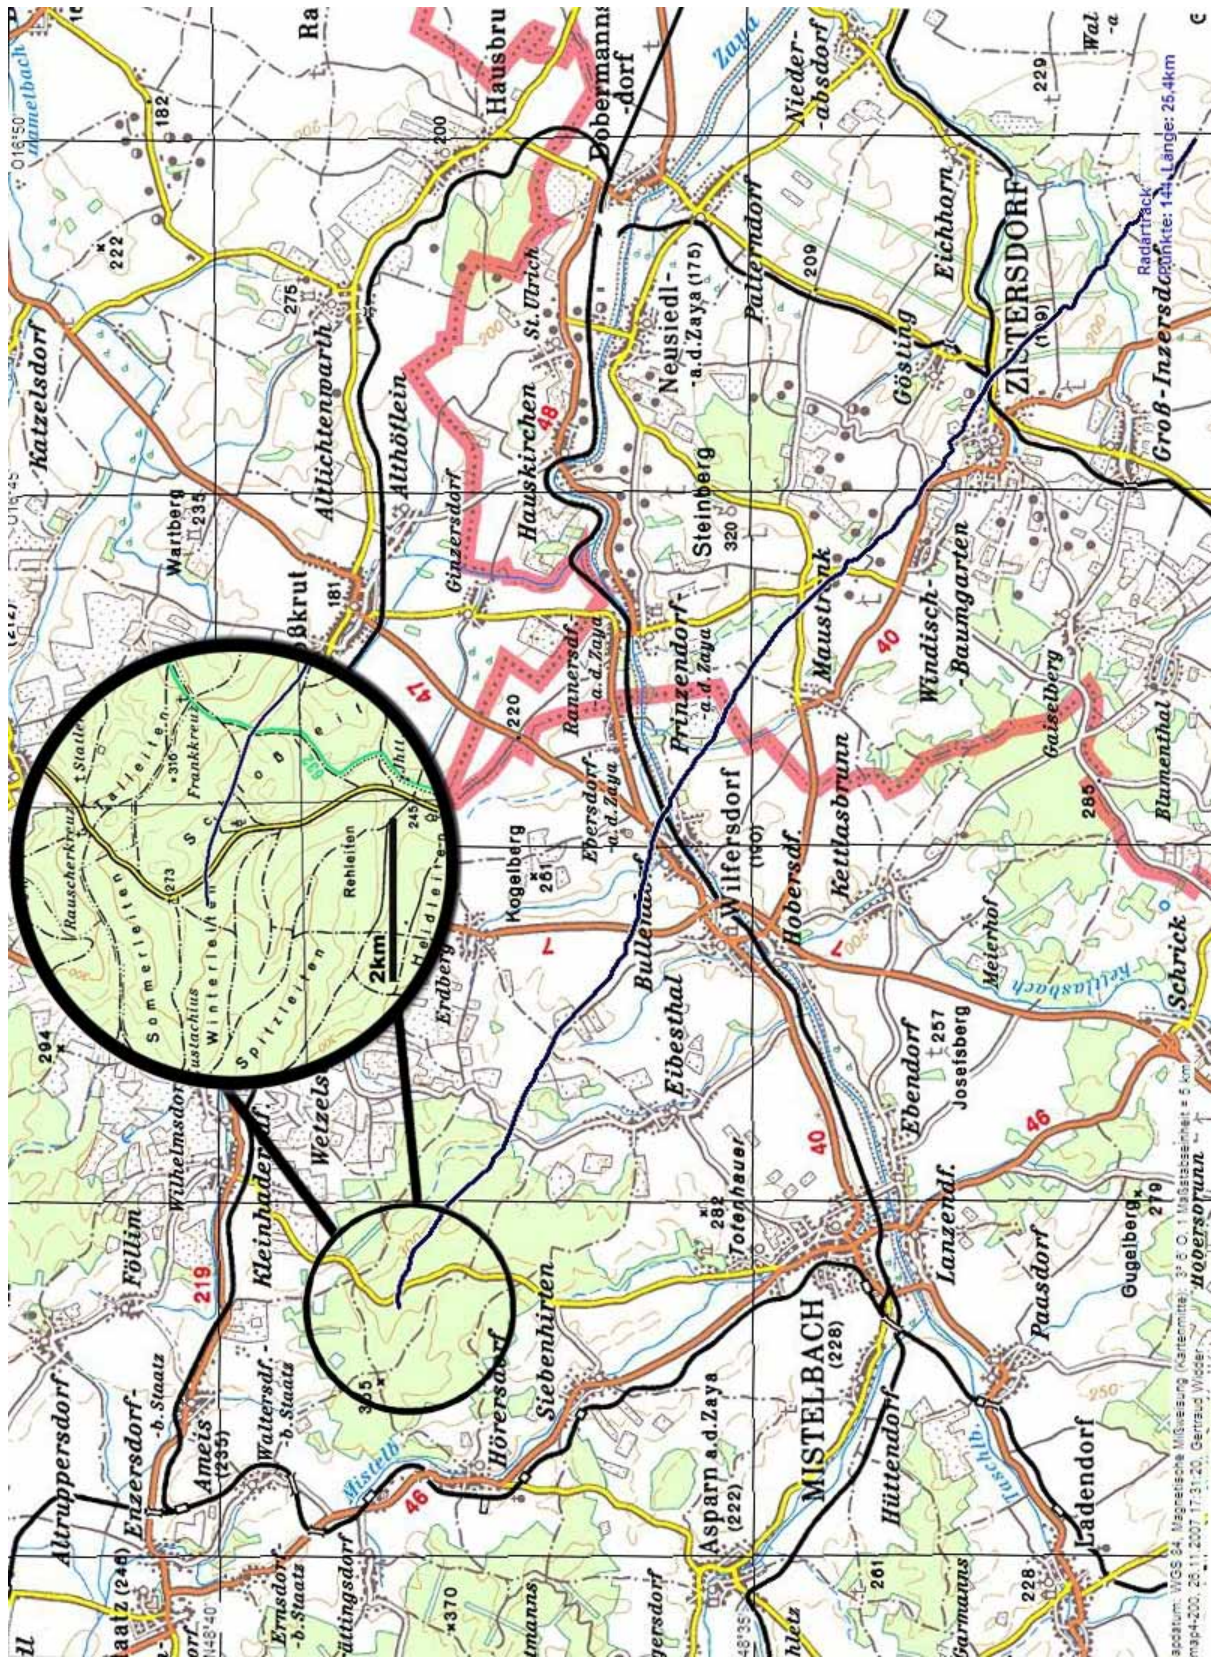
Beilage: Flugweg (Karte)

Der weitere Flugweg des Hubschraubers wurde auf Grund der vorliegenden Radar-daten (siehe auch Beilage A) wie folgt rekonstruiert:

Zeit	Ortsbezeichnung	Richtung	Geschwindigkeit	Höhe
01:02	Angelhausen	306°	84,2 kts	
01:03	SO Zistersdorf	314°	79,3 kts	1900 ft
01:04	NW Zistersdorf	303°	76,8 kts	
01:05	Hasellüsse	303°	80,2 kts	1500 ft
01:06	NW Stelläcker	303°	83,3 kts	
01:07	Bullendorf	301°	76,1 kts	1400 ft
01:08	Stellenacker	287°	85,0 kts	1600 ft
01:09	Altes Heidfeld	305°	81,8 kts	1800 ft
01:10	Greuthütte	299°	78,1 kts	1600 ft
01:11	Kte 355	297°	79,2 kts	1100 ft
