UNTERSUCHUNGSBERICHT

UNFALL EINES HUBSCHRAUBERS TYPE AS 350 B1

**am 06. April 2004, um 12:41 Uhr UTC
auf der Ostseite des Seekopfes,
Gemeinde Zürs, Vorarlberg**

GZ. BMVIT-85.074/0008-II/BAV/UUB/LF/2009

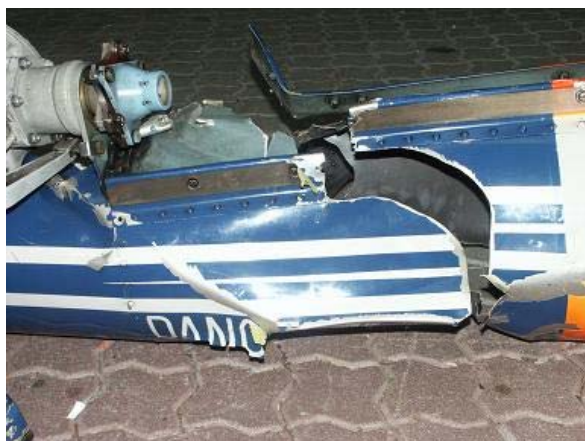
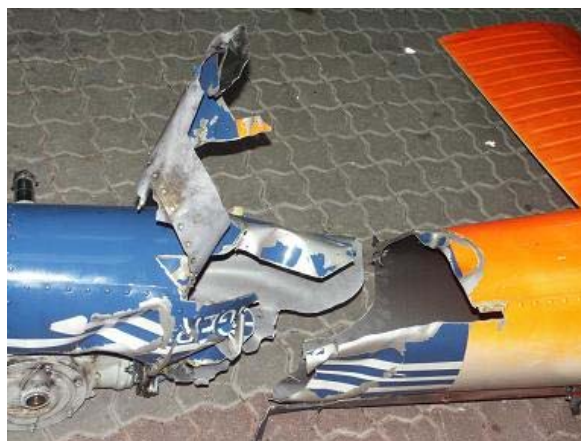
Der Heckrumpf war weiters zwischen den horizontalen Stabilisierungsflossen und dem Heckrotorgetriebe gebrochen. In der Beplankung des Heckrumpfes waren von den horizontalen Stabilisierungsflossen bis zur hinteren Verankerung des Heckrotorgetriebes reichende Falten vorhanden, welche auf der Oberseite des Heckrumpfes senkrecht zur Längsachse verliefen (Druckzone) und auf der linken Seite v-förmig zur Rumpfunterseite zusammenliefen. Der Faltenverlauf war an den in Umfangrichtung verlaufenden Bruchrändern unterbrochen. Die linke Befestigungsleiste der Heckrotorwellenverkleidung war in der Bruchzone nach links aus der Beplankung des Heckrumpfes gerissen und verformt. (siehe Abb.).

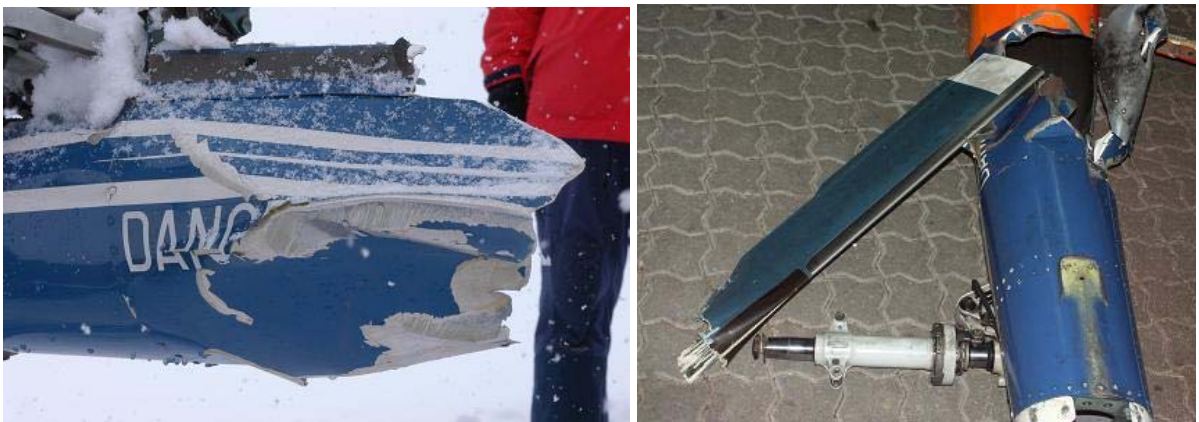
Das Rumpfstück wies hinter der Bruchzone im rechten unteren Quadranten auf der Außenseite der Beplankung ein scharf abgegrenztes Spurenfeld auf.

Das Spurenfeld war durch die Bruchränder in der Beplankung und eine kegelschnittförmige Einhüllende begrenzt, die in einer Ebene lagen. Am oberen Rand des Spurenfeldes war die blaue Lackierung (mit gelber Grundierung) abgetragen und am blanken Blech blau-gelber Abrieb vorhanden. Der Abrieb hatte einen geradlinigen, den Bruchrändern schräg von unten hinten nach oben vorne folgenden Verlauf. Im Bereich einer Eindellung (Falte) war der Abrieb schwächer oder unterbrochen. Auf der Außenseite der Beplankung waren entlang der Bruchränder vom unteren zum oberen Rand des Spurenfeldes verlaufende Riefen vorhanden, welche durch senkrecht verlaufende Risse im Blech unterbrochen waren mit nach oben verformten und auseinanderklaffenden bzw. einander überschneidenden Risskanten (siehe Abb.).

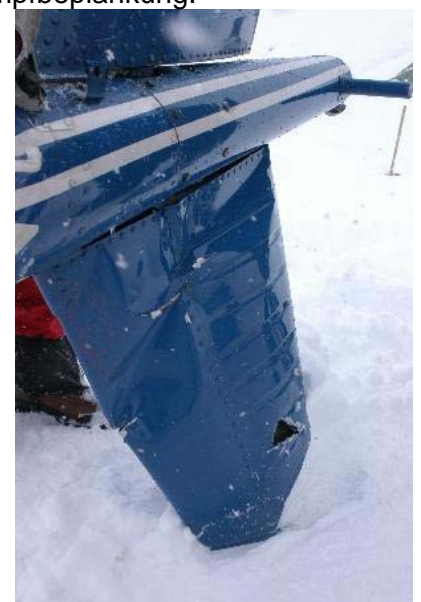
Die untere Stabilisierungsflöße (Lower Fin) war nach links geknickt. Die Beplankung war auf der linken Seite vor dem Flossenholm entlang der Flossenvorderkante gestaucht und hinter dem Flossenholm von vorne nach hinten aufgeschnitten (siehe Abb.). Im Flossen-

inneren lagen zwei Alu-Bruchstücke mit Korrosionsschutz und eine Beilagescheibe (keinem Bauteil des Hubschraubers eindeutig zuordenbar). Der Notsporn war auf der Unterseite angeschliffen (zuletzt am 24.10.2003, TSN Zelle 6505:19 Stunden, nach Notverfahrenstraining lackiert). Die obere Stabilisierungsflosse (Upper Fin) war auf der linken Seite hinter dem Flossenholm durchgehend eingedrückt.

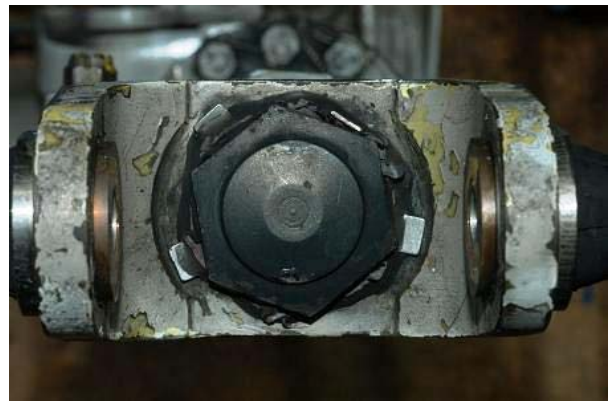
Der Bolzen mit Sechskantkopf (Rechtsgewinde) zum Fixieren der Heckrotorhaltegabel auf der Heckrotorantriebswelle war ca. 15° in Rotordrehrichtung (gegen den Uhrzeigersinn) aus seiner ursprünglichen, mit einem Sicherungsblech gesicherten Position verdreht. Der bei der Montage der Gabel auf der Welle am Umfang des Bolzenkopfes aufgebraute Compound war eingerissen (siehe Abb.). Am Übergang Gabel-Welle war am Umfang der Heckrotorantriebswelle ebenfalls Compound aufgebracht.

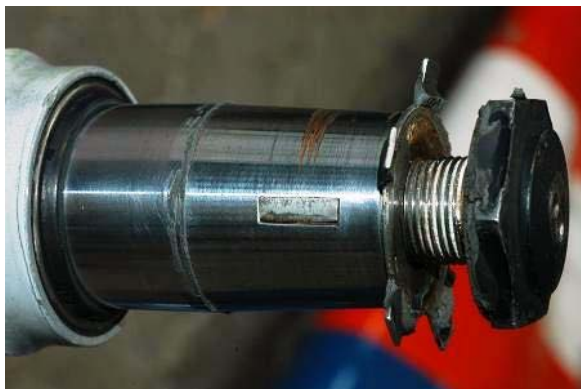
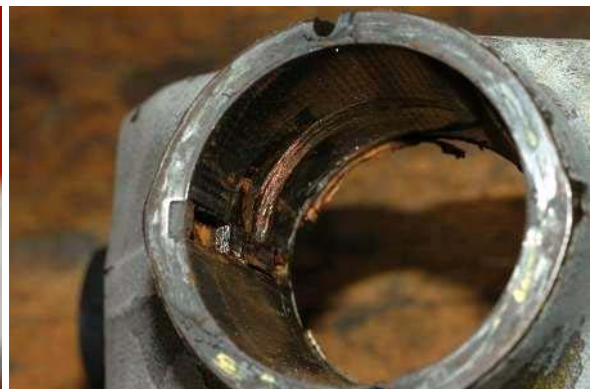
Die Gabel war am konischen Abschnitt der Heckrotorantriebswelle verrieben und musste zum Trennen der Bauteile aufgeschnitten werden. Die in Gabel und Welle eingesetzte Feder war am Wellenkonus in Umfangrichtung abgeschert (siehe Punkt 1.16.1, Weiterführende Untersuchungen). Von der Einbauposition der Feder ausgehend waren auf der verchromten Wellenoberfläche kupferfarbene Materialauftragungen vorhanden, welche am Wellenumfang ca. 150° gegen die Rotordrehrichtung verliefen (siehe Abb.).

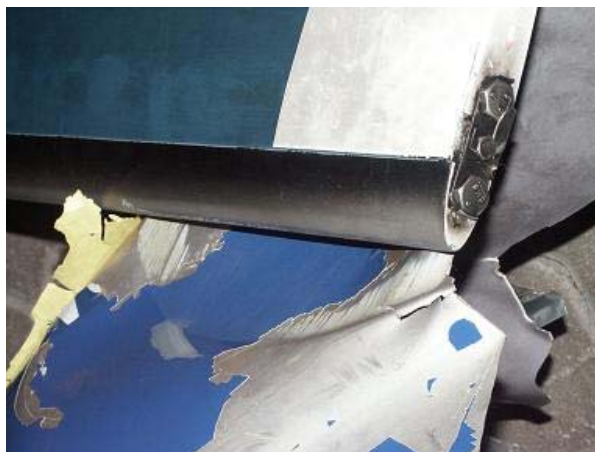
Das Heckrotorblatt „7“ wies auf der rechten Blattseite ein von der Nasenschutzleiste ausgehendes Spurenfeld mit blauem bzw. blaugelbem Abrieb auf, das in geraden, parallel verlaufenden Streifen senkrecht zur Kante verlief. Die Breite des Spurenfeldes entsprach jenem auf der Beplankung des Rumpfstücks im rechten unteren Quadranten und erstreckte sich bis zum Blattende. Die nahe der Blattvorderkante fixierte Blechfahne (Tracking Lobe) war gegen die Heckrotordrehrichtung und zur linken Blattseite verbogen (siehe Abb.).

Der Sechskantkopf des im Blattende verschraubten Bolzens für die Ausgleichsgewichte war mit den auf der Außenseite der Rumpfbeplankung entlang der Bruchränder vom unteren zum oberen Rand des Spurenfeldes verlaufenden Riefen korrelierbar (Kontaktsur).

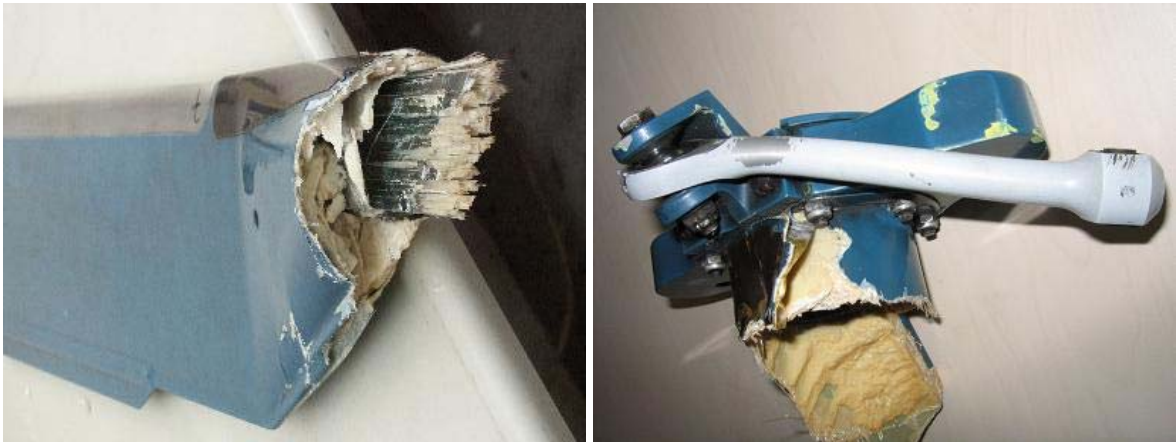
Die GFK-Blattschale war vom Blattfuß entlang der Vorder- und Hinterkante bis zum Beginn der Nasenschutzleiste aufgeplatzt und auf der linken Blattseite vom Füllstoff abgelöst. Die Blattschale und die GFK-Auskleidung des Blattholmkanals im Verstellbereich des Blattholms waren im linken hinteren Quadranten der Blattwurzel nach links aufgebrochen (Druckzone).

Blatthorn und Verstellstange wiesen auf den einander zugewandten Seiten korrespondierende Kontaktsuren auf. Die Verstellstange war am spinnenseitigen Gelenkkopf in Heckrotordrehrichtung verbogen (siehe Abb.).

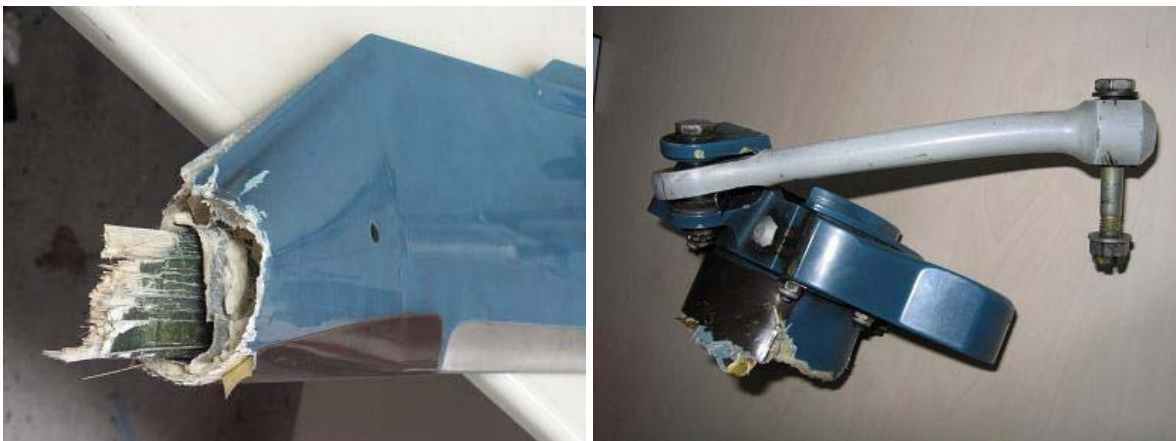
Das Heckrotorblatt „8“ wies an der Blattoberfläche keine Spuren durch Fremdkörperberührung auf; die Blechfahne war intakt. Der konische Teil der GFK-Blattschale war ausgehend vom Blattfuß entlang der Hinterkante aufgeplatzt (kein Ablösen des Füllstoffs von der Blattschale, kein seitliches Aufbrechen der Blattschale und der Auskleidung des Blattholmkanals).

Blatthorn und Verstellstange wiesen auf den einander zugewandten Seiten korrespondierende Kontaktsuren auf. Die Verstellstange war am spinnenseitigen Gelenkkopf gegen die Heckrotordrehrichtung verbogen (siehe Abb.).

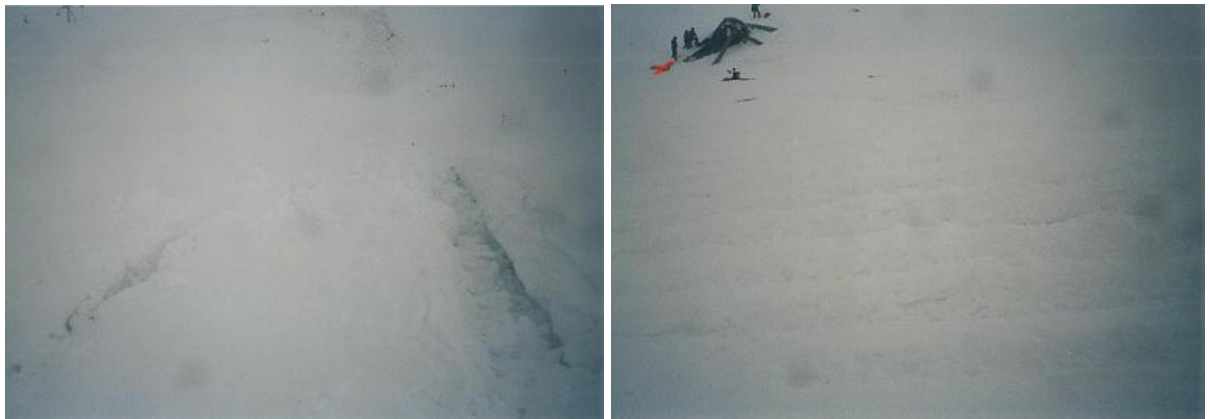
Unmittelbar nach dem Unfall hatte der Flugretter Spuren in der Schneedecke am Hügel fotografiert und markiert (siehe Abb.).

Die geschlossene, konturlose Schneedecke am Hügel wies mittig zwischen den Eindringspuren Verwerfungen auf. In Verlängerung der Eindringspuren befanden sich der Hubschrauber in Endlage und der Auslauf des Lawinenkegels.

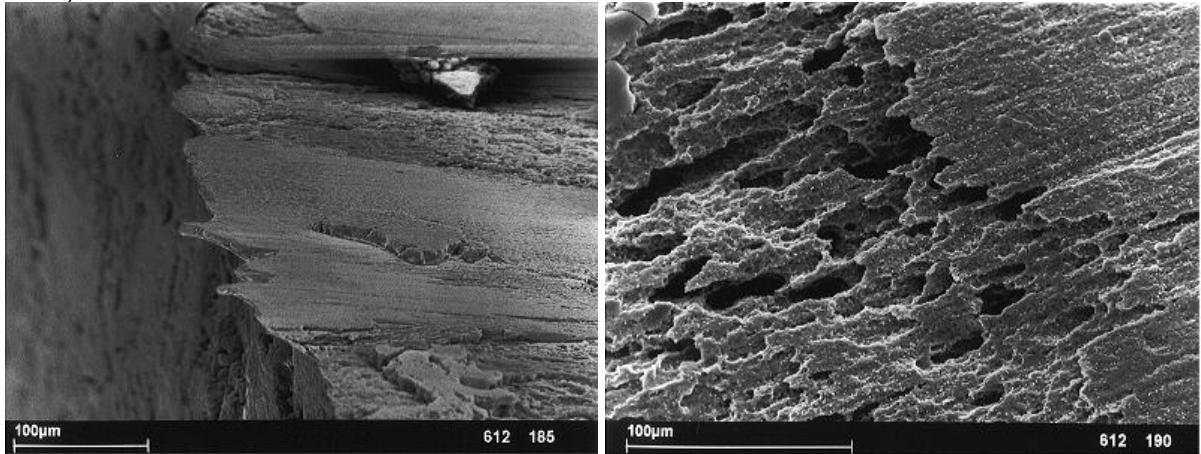
- eine stumpfe Kante an der Anlauffläche;
- in Rotationsrichtung verschlepptes Material mit gezackten Endgraten (siehe Abb.);
- Merkmale eines Schubgewaltbruches zwischen aufgeschmiertem Fremdmaterial (siehe Abb.);

Durch ein einmaliges Ereignis war ein Schubgewaltbruch in Rotordrehrichtung mit Endgraten entstanden, ohne Anzeichen eines Schwingbruches.

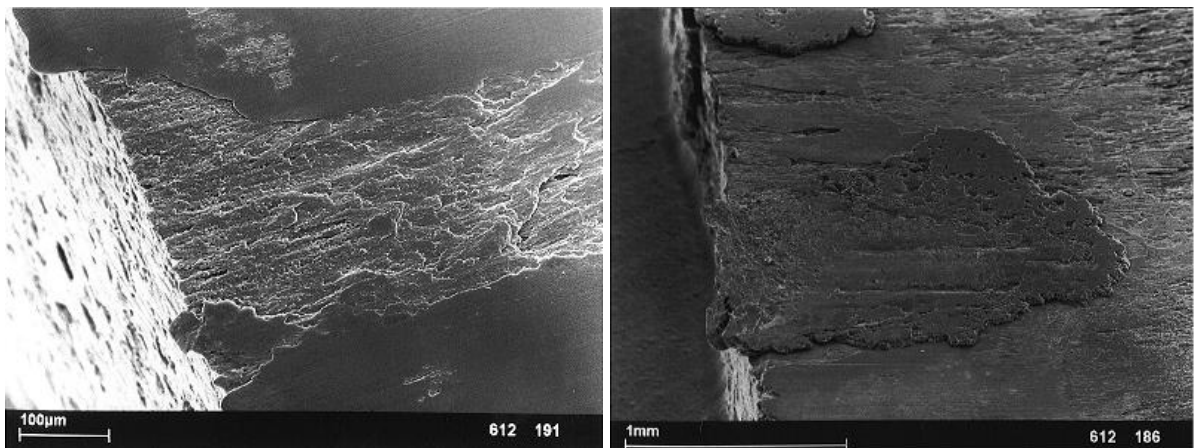
- nachträglich korrodierte Oberflächen im unlegierten Stahl (FeMn);
- glänzende Oberflächen mit Fressspuren (siehe Abb.);
- aufgeschmierte Cr- und Cu-haltige Fremdmaterialien ohne Fe-Anteil (siehe Abb.);

Die Bruchfläche war durch aufgeschmiertes oder nachträglich verschmiertes Fremdmaterial, z.B. Chrom und Kupfer, welches von einer verchromten und verkupferten Fläche stammt, und nachträgliche Fressspuren (kurzzeitiges Verschweißen durch Reibung mit anschließendem Abreißen) gekennzeichnet.

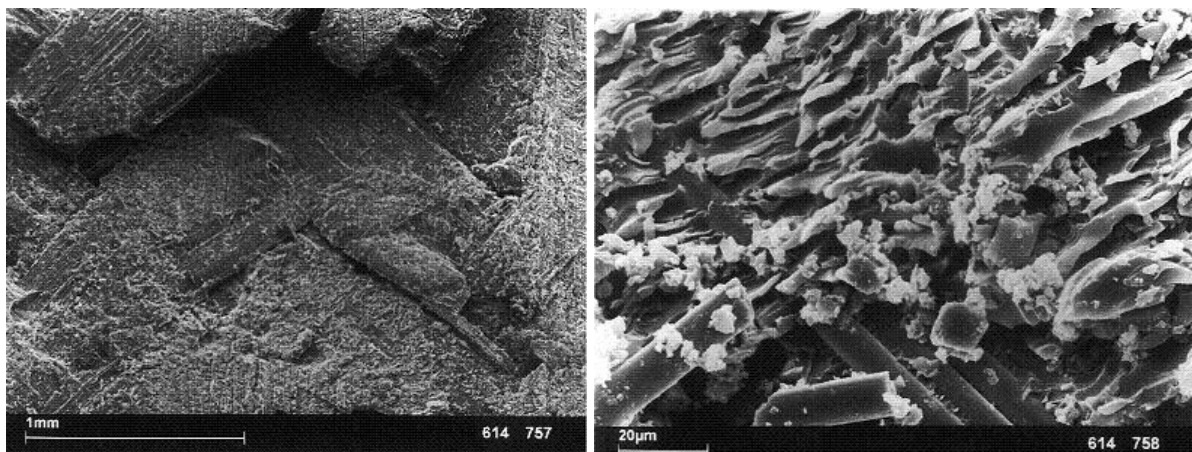
- Probe 8B1: Die Deckmatte von Lage III war auf der linken Seite vom Untergrund abgelöst und eingerissen. Die untersuchten Bruchflächen im Glasfaser-Mattengewebe wiesen Merkmale spröder, ungeordneter Gewaltbrüche auf (keine Schwingbrüche; siehe Abb.).

Nach makroskopischer und rasterelektronenmikroskopischer Beurteilung liegen zu beiden Seiten der Verschraubung des GFK-Blattholms in der Heckrotornabe zwei ähnliche spröde Biegegewaltbrüche gegen die Rotordrehrichtung mit Torsionsanteil vor. Die Bruchausbreitung erfolgte im Wesentlichen parallel zur Breitseite des Holms (gegen die Rotordrehrichtung), mit Anrissbereichen auf den Schmalseiten. Hinweise auf Schwingbrüche wurden nicht gefunden.

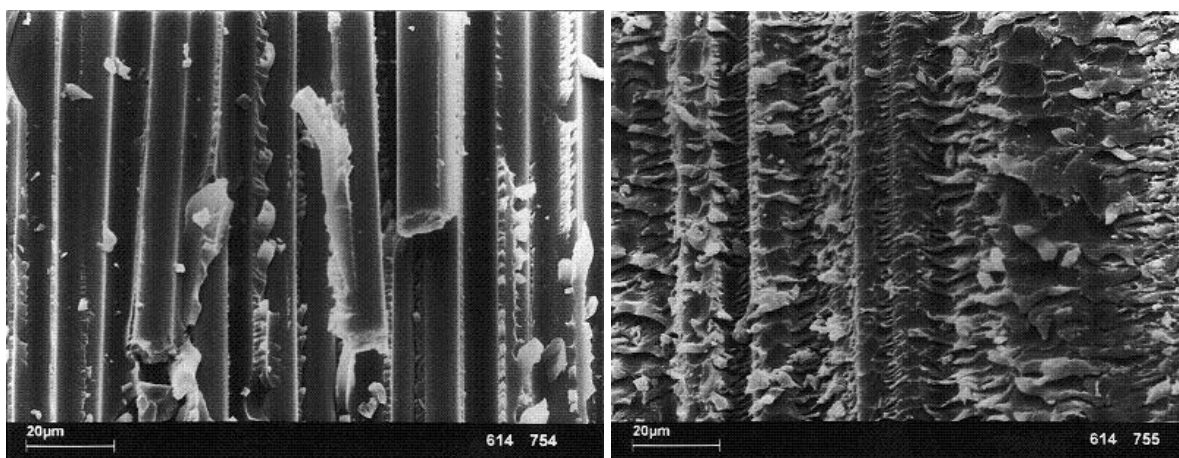
Die untersuchten Bruchflächen im Harz von Lage III gliederten sich in Bereiche mit sprödem Gewaltbruch entlang bzw. zwischen den Glasfasern (siehe Abb.) und solchen mit splitterartigem, sprödem Gewaltbruch ohne sichtbare Glasfasern (siehe Abb.), welche ohne direkte Beteiligung am Bruch Lage bestimmend sind (keine Schwingbrüche). Die Trennungen im Kunststoff waren in Längsrichtung orientiert.

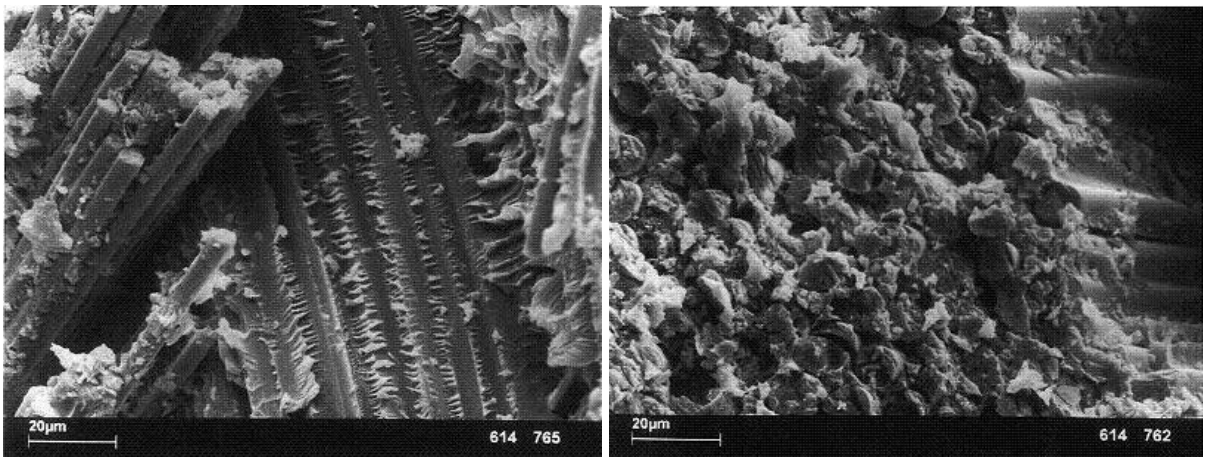
- Probe F: Die Bruchflächen im Harz des langen Faserbündels wiesen im kompakten Block Merkmale spröder Gewaltbrüche auf (keine Schwingbrüche), welche sich an den Glasfasern orientierten.
- Probe 8A1: Die Deckmatte von Lage I war auf der linken Seite flach abgelöst. Die untersuchten Bruchflächen im Glasfaser-Mattengewebe wiesen durchwegs Merkmale spröder Gewaltbrüche auf (siehe Abb.). Lage II wies eine einigermaßen geschlossene, kompakte und ebene Bruchfläche senkrecht zu den Glasfasern auf, mit einem Anrissbereich unter örtlicher Zugbelastung, resultierend aus einer Gesamt-Biegebelastung (siehe Abb.). Die untersuchten Bruchflächen der Lagen I und II wiesen durchwegs Merkmale spröder Gewaltbrüche auf. Die Trennungen im Kunststoff waren in Längsrichtung orientiert.
