GZ. BMVIT-11.500/0008-I/PR3/2017  
DVR:0000175

Die Bundesräte Stögmüller, Freundinnen und Freunde haben am 10. August 2017 unter der **Nr. 3253/J-BR** an mich eine schriftliche Anfrage betreffend Causa S 10 Mühlviertler-Schnellstraße und die Vernichtung wertvollen Bodens in Lasberg gerichtet.

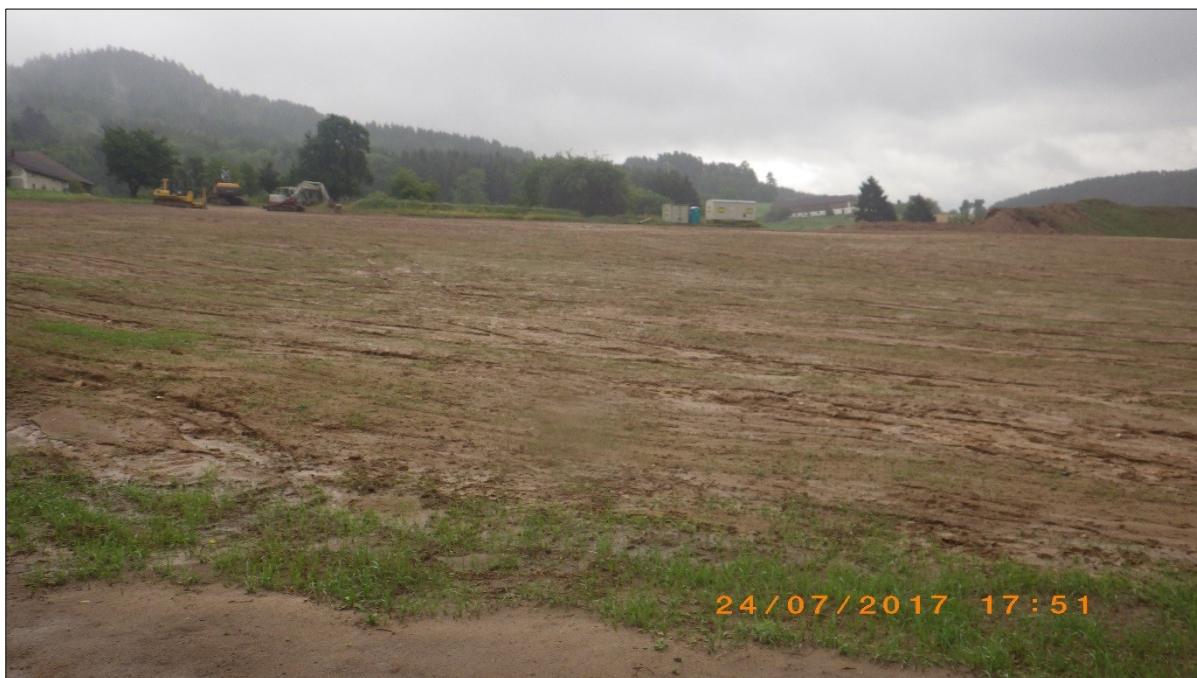
Der mengenintensive Niederschlag am 24. Juli 2017 in Raum Lasberg ist der ASFINAG bekannt. Zu diesem Zeitpunkt waren die Baumaßnahmen bereits in der finalen Phase, jedoch war noch kein nennenswerter Bewuchs auf der Fläche vorhanden, welcher die (geringfügigen) Schäden hätte hintanhalten können.

Abbildung 2: Humusierte Fläche, Blickrichtung Süd-West während des Niederschlags

Aufgrund des Starkregenereignisses kam es zu Abschwemmungen von Humusmaterial auf die umgrenzenden Flächen, primär in das westlich gelegene Waldstück sowie auf die dahinterliegende Extensivwiese, jedoch auch in geringem Ausmaß auf die Wiesenfläche zwischen Feistritz und Entwässerungsgraben und auf die Böschungsflächen am südwestlichen Rand. Von den unterliegenden Flächen erfolgte ein teilweiser Eintrag in die Feistritz. Zur Bewertung des Einflusses der Abschwemmungen auf die Trübung der Feistritz wurde das Fließgewässer am 24. Juli 2017 ebenso flussaufwärts in einem Bereich besichtigt, welcher durch die Abschwemmungen nicht beeinflusst werden konnte. Dabei wurde festgestellt, dass sich die Trübungen zwischen den beiden Beobachtungsstellen nicht wesentlich unterscheiden.

Die teilweise aufgetretenen Schäden konnten insbesondere aufgrund der dem Regenereignis folgenden, relativ trockenen Wetterperiode unverzüglich behoben werden. Weitere Ausführungen dazu unter Beantwortung des Punktes b.

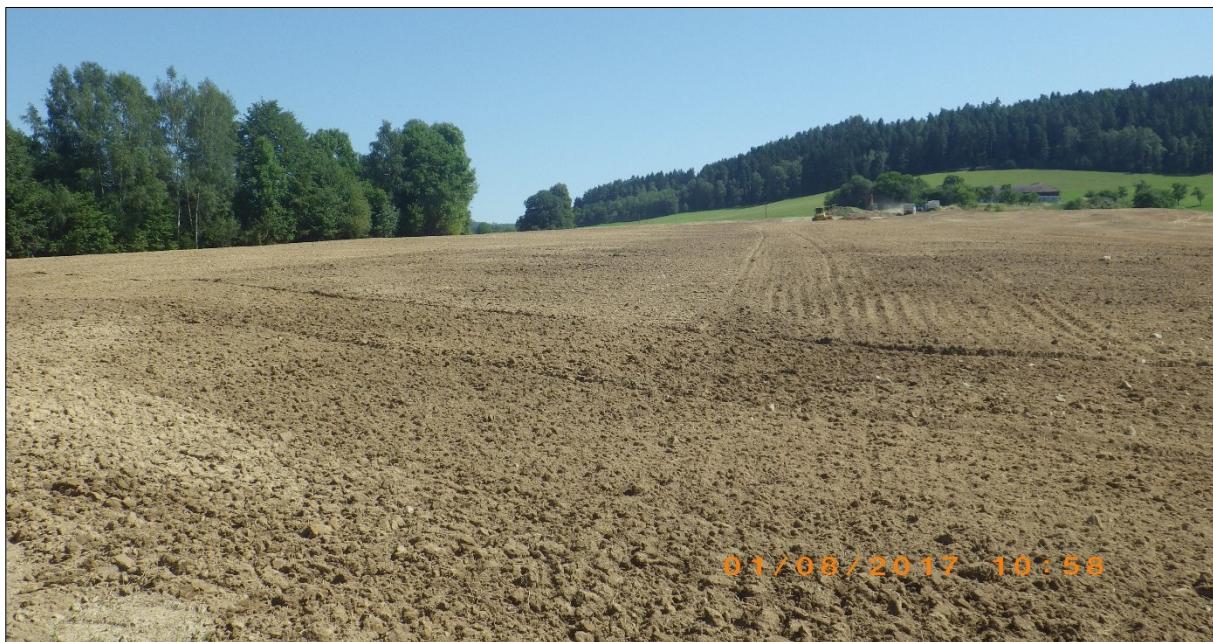
Abbildung 3: Vervollständigung bzw. Erneuerung der Ansaat im groben Saatbeet

- ehestmögliche Vervollständigung der Ansaat bzw. Begrünung,
- Herstellung von punktuellen Abplankungen auf der Öko-Fläche,
- Wiederherstellung der Funktionstüchtigkeit des Grabens entlang der westlichen Grundgrenze (Extensivwiese) zum ungehinderten Abfluss der Wässer in Richtung des Absetzbeckens und
- gegebenenfalls weiteres Absetzbecken auf der ÖKO-Fläche.

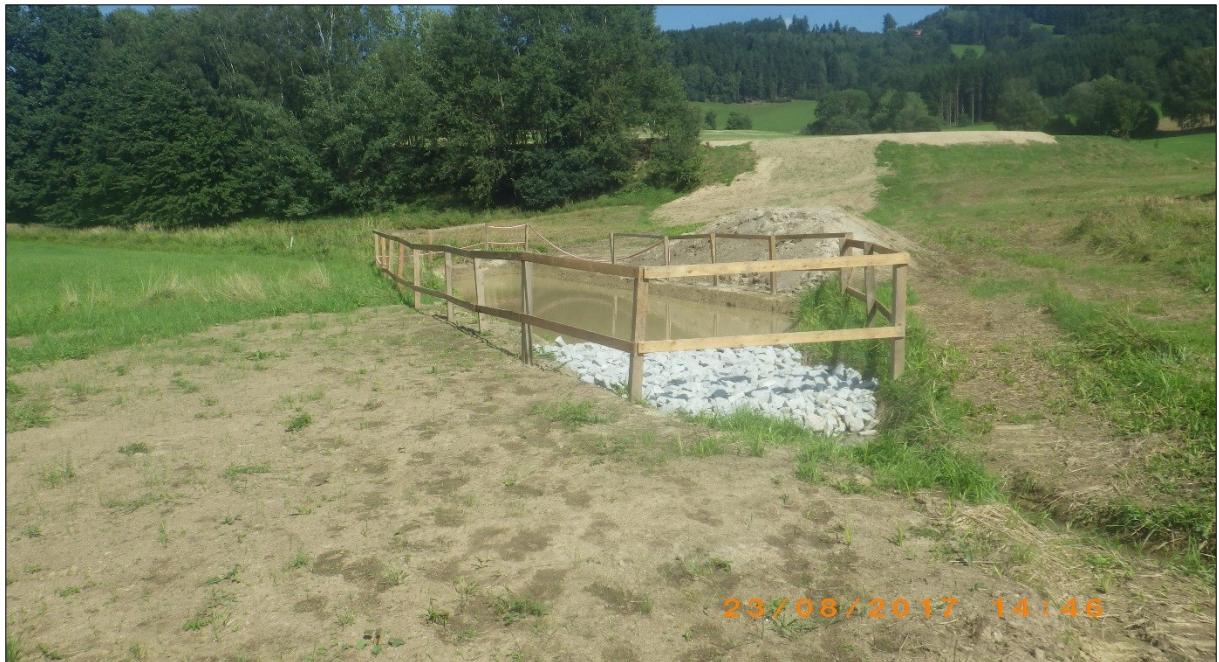
Abbildung 4: Absetzbecken am Fuße des Hangs

- Herstellung eines Absetzbeckens mit Retentionsfunktion im Bereich der Baustraße,
- Ausleitung der Wässer in den vorhandenen Graben (südlich Baustraße),

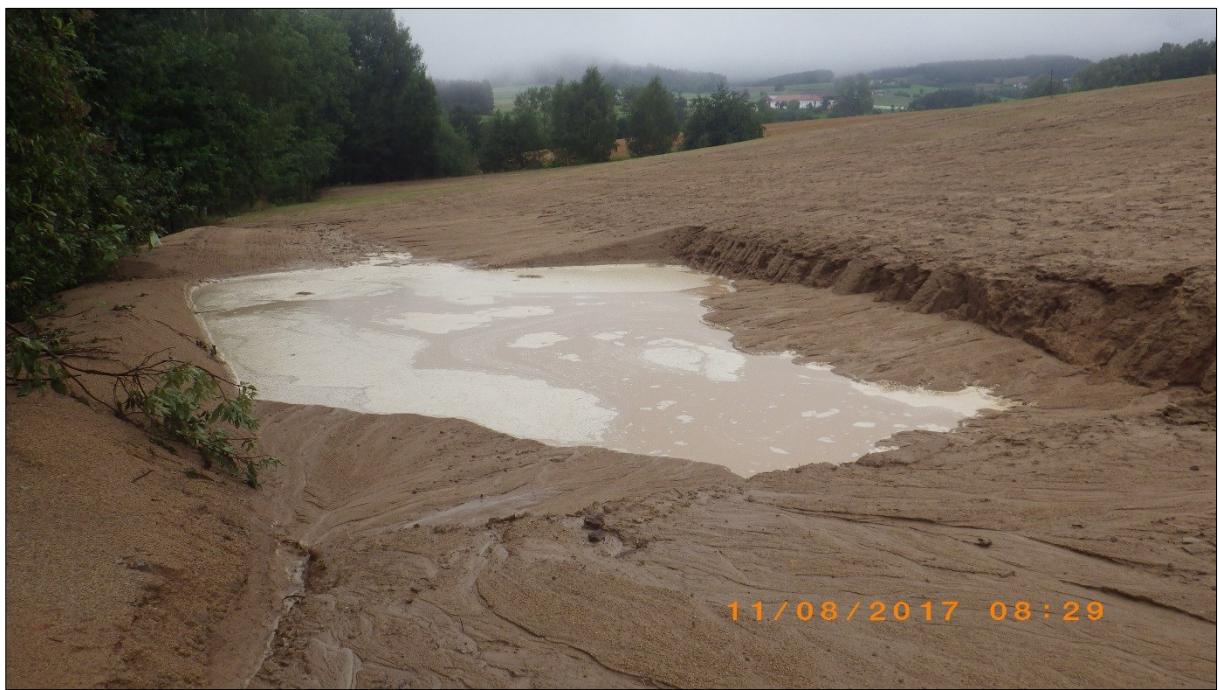
Abbildung 5: Absetzbecken 2

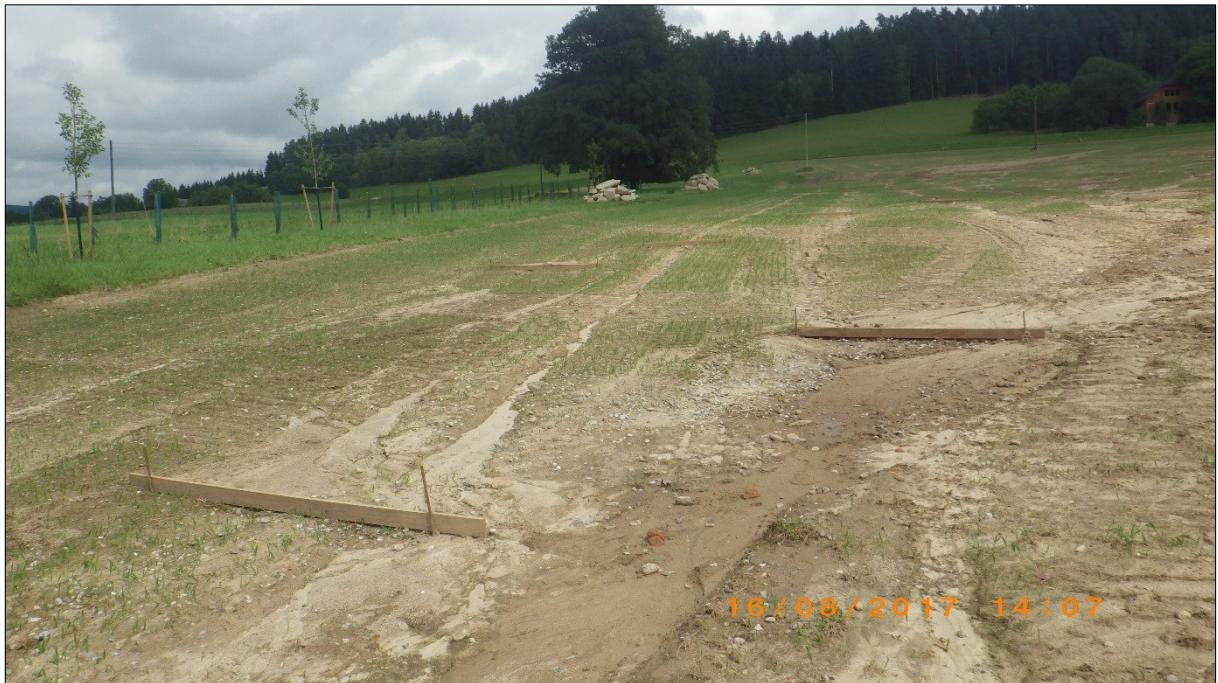
Die nun fertiggestellten zusätzlichen horizontalen Abplankungen konnten nicht mehr vor dem Starkregenereignis am 24. Juli 2017 umgesetzt werden (siehe Abb. 6 unten).

Abbildung 6: Abplankungen des Hangs an besonders exponierten Stellen

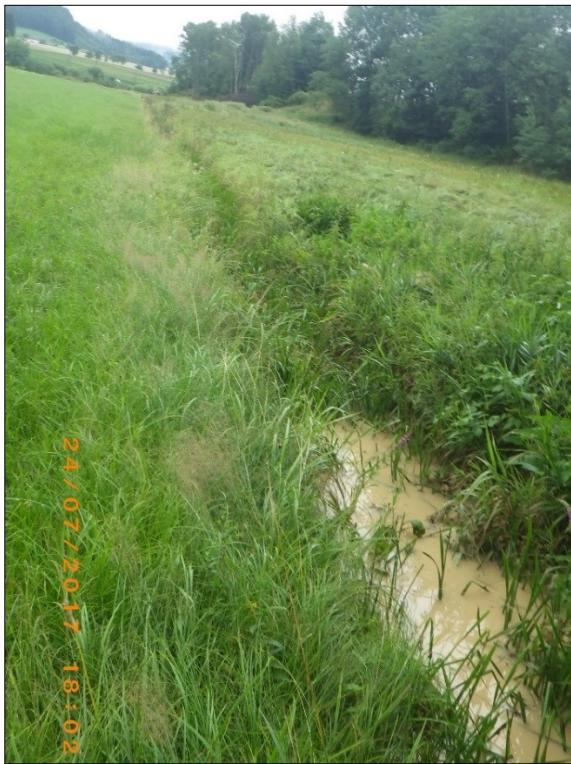
Durch die Starkregenereignisse kam es zu keiner massiven Abschwemmung des Bodens in die Feistritz, sondern zu einer teilweisen Materialverfrachtung von Feinteilen des Oberbodens von der Fläche ohne Grasnarbe in die darunter befindlichen angrenzenden Flächen. Dies hatte zur Folge, dass Feinteile in mäßigem Umfang im Bereich der Geländestufe und überwiegend auf der darunter befindlichen ebenen Grünlandfläche sowie des Entwässerungsgrabens (westlich der gegenständlichen Fläche) abgelagert wurden.

Abbildung 7: westlicher Entwässerungsgraben
