BUNDESMINISTERIUM FÜR VERKEHR UND VERSTAATLICHTE  
UNTERNEHMUNGEN  
VERKEHRS-ARBEITSINSPEKTORAT

**TÄTIGKEITSBERICHT  
DES  
VERKEHRS-ARBEITSINSPEKTORATES  
FÜR DAS  
JAHR 1969**

**Gebiete des Dienstnehmerschutzes  
im Jahre 1969,**

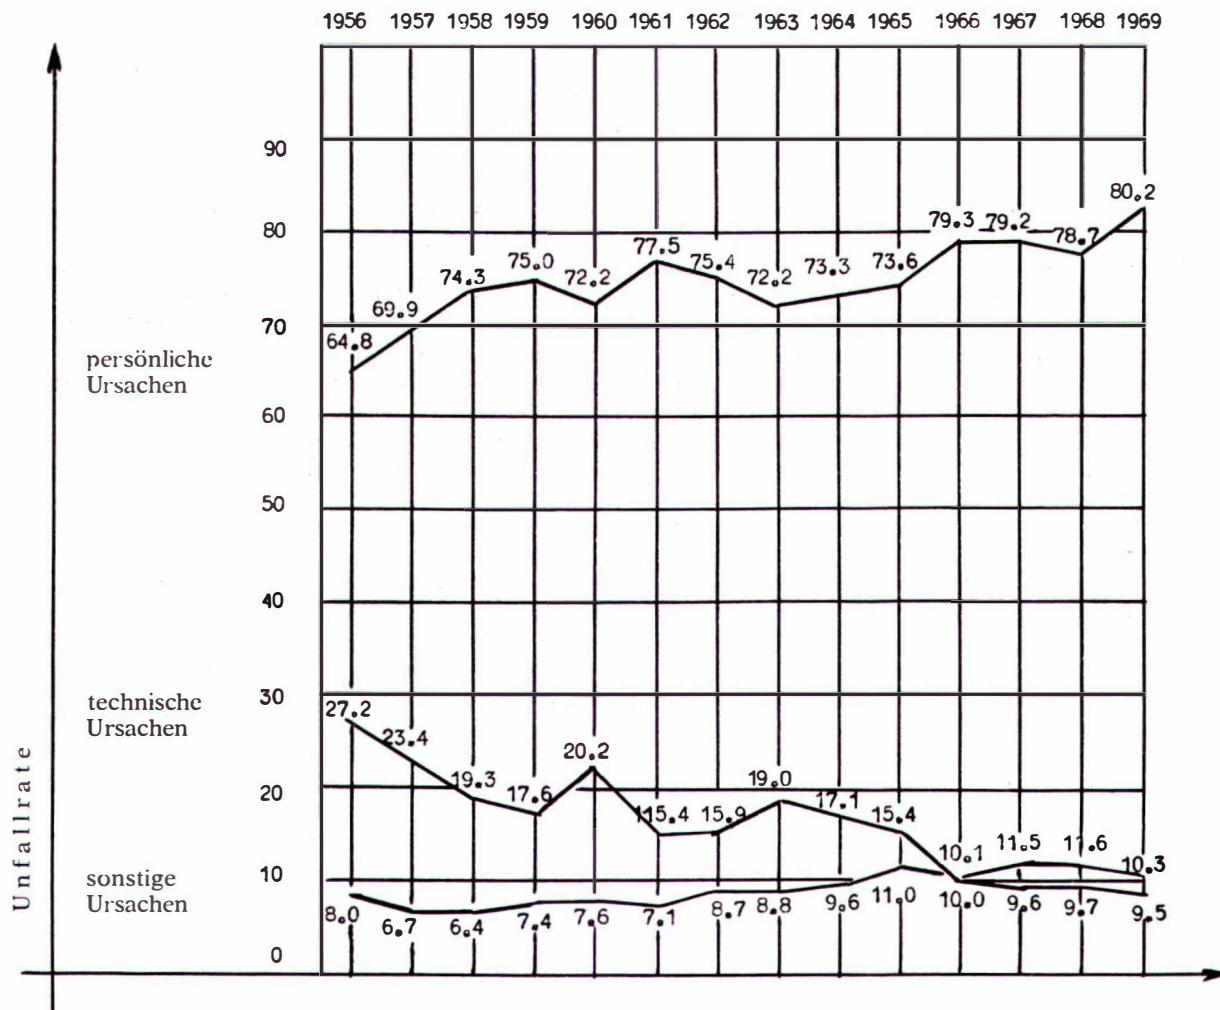
In der vorstehenden Übersicht wird die Entwicklung der Unfallursachen in den Jahren 1956 bis 1968 dargestellt <sup>8)</sup>.

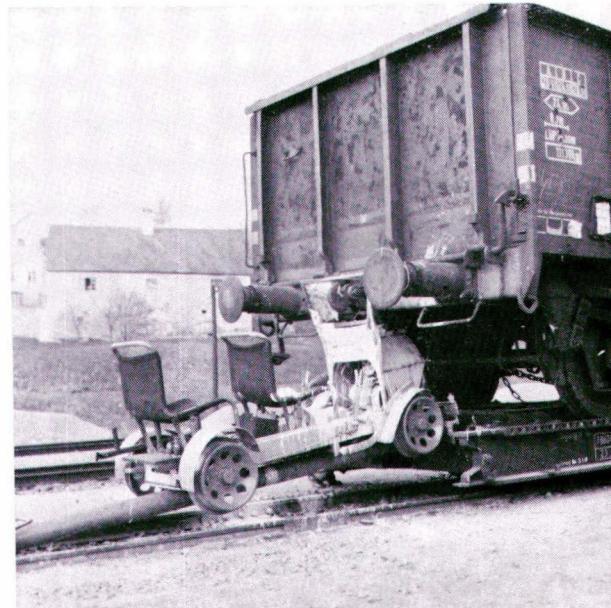
Abb. 3  
www.parlament.gv.at

Abbildung 3 zu Unfall am 30. April 1969 im Bahnhof Langschlag,  
siehe Abschnitt IV, Pkt. 3, Seite 27

Im Bahnhof Langschlag stieß ein vom Bahnhof Groß Gerungs kommender und auf Gleis 3 einfahrender Kleinwagen am Mittwoch, dem 30. April 1969 um 13 Uhr 10 Min. so heftig an einen dort abgestellten Güterwagen, daß der Kleinwagen beschädigt wurde. Der 32jährige Kleinwagenführer erlitt Quetschungen, eine leichte Gehirnerschütterung und wurde mit Verdacht auf Rippenbruch mit der Rettung in ein Krankenhaus eingeliefert. Sein Mitfahrer zog sich Prellungen zu.

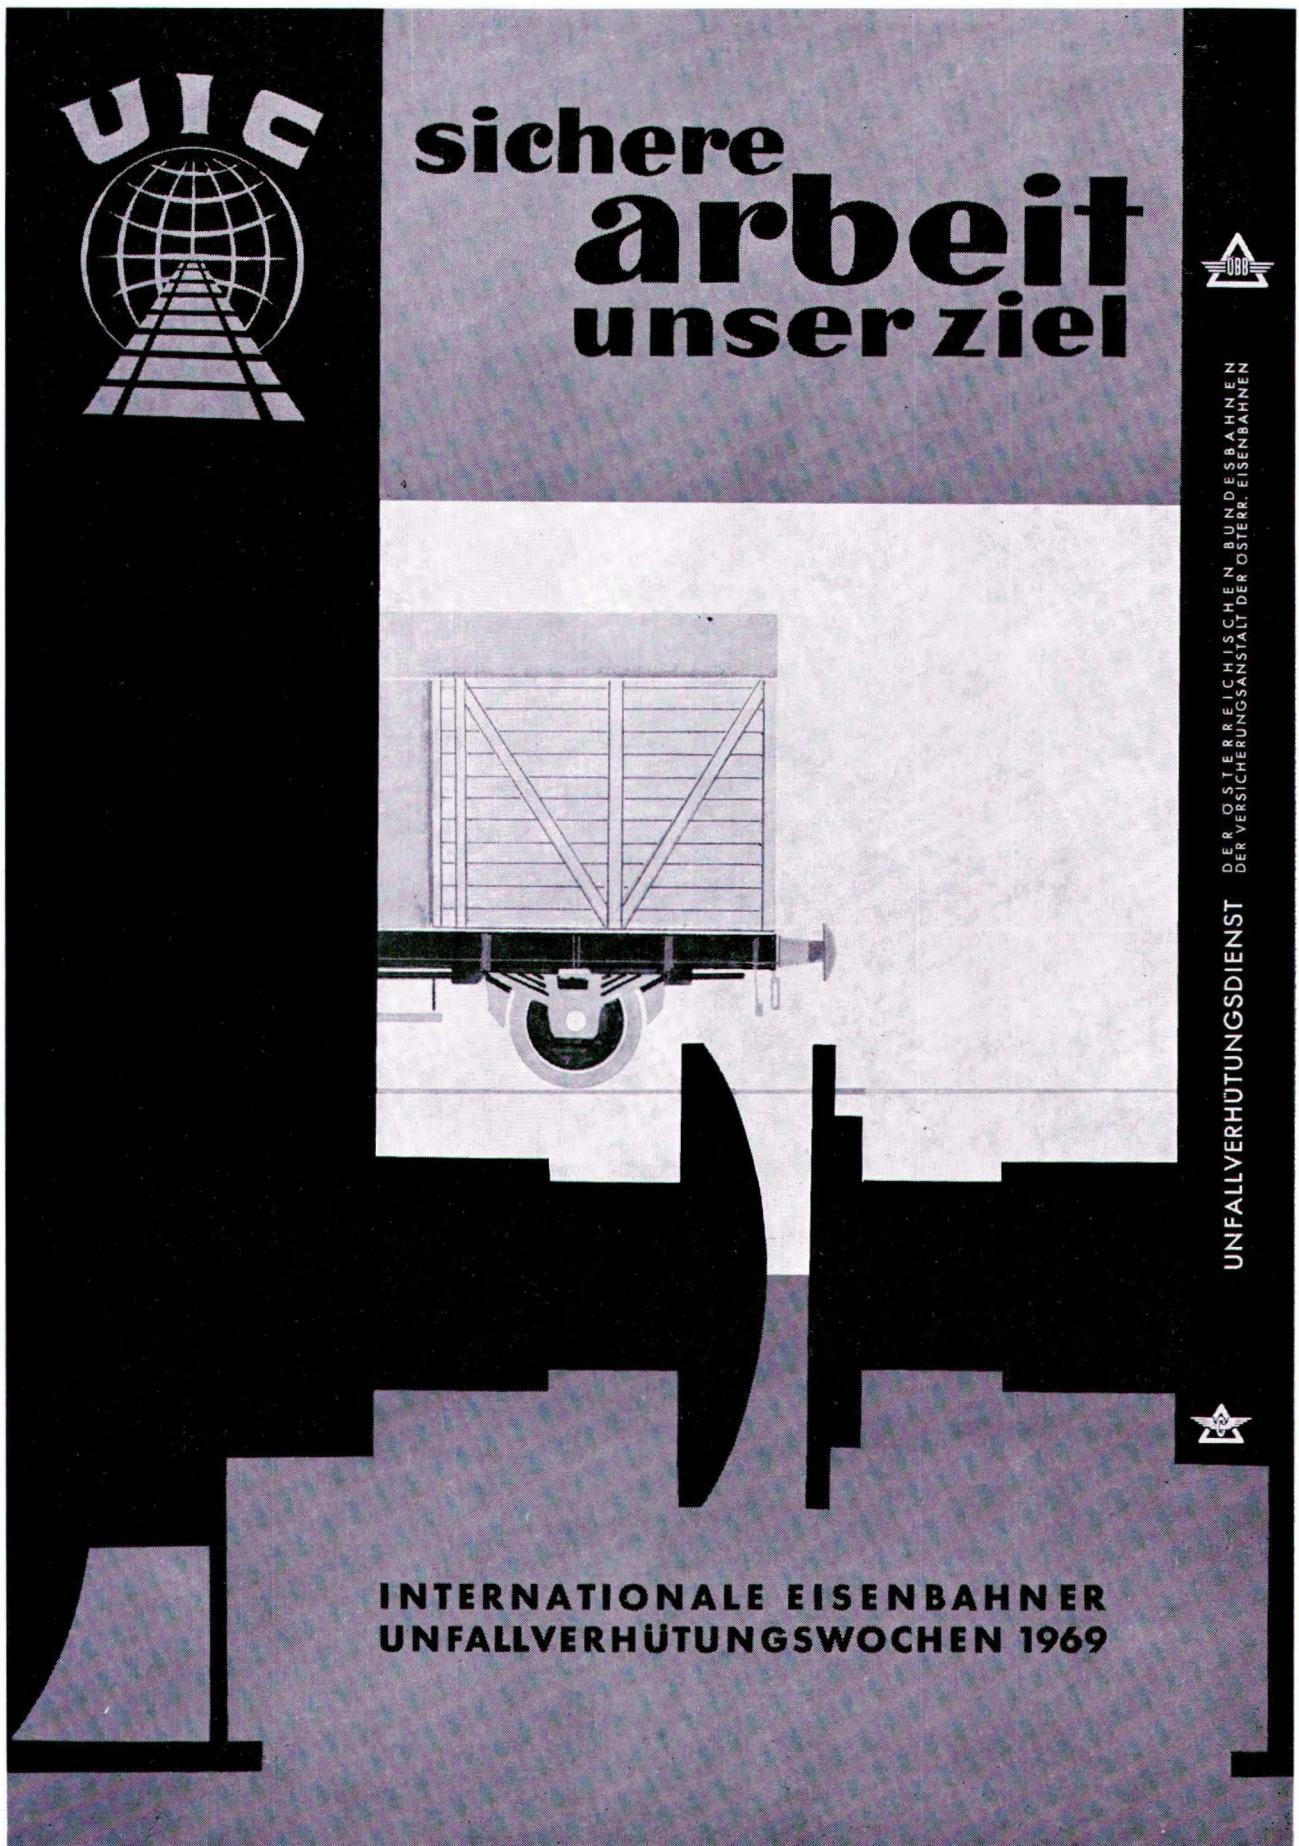
Abb. 4: Zu Abschnitt VI, Seite 33

**ENRAYER AU DERNIER MOMENT  
C'EST RISQUER  
L'ACCIDENT**

<sup>11)</sup> Siehe Abschnitt XI, Abbildung 4.

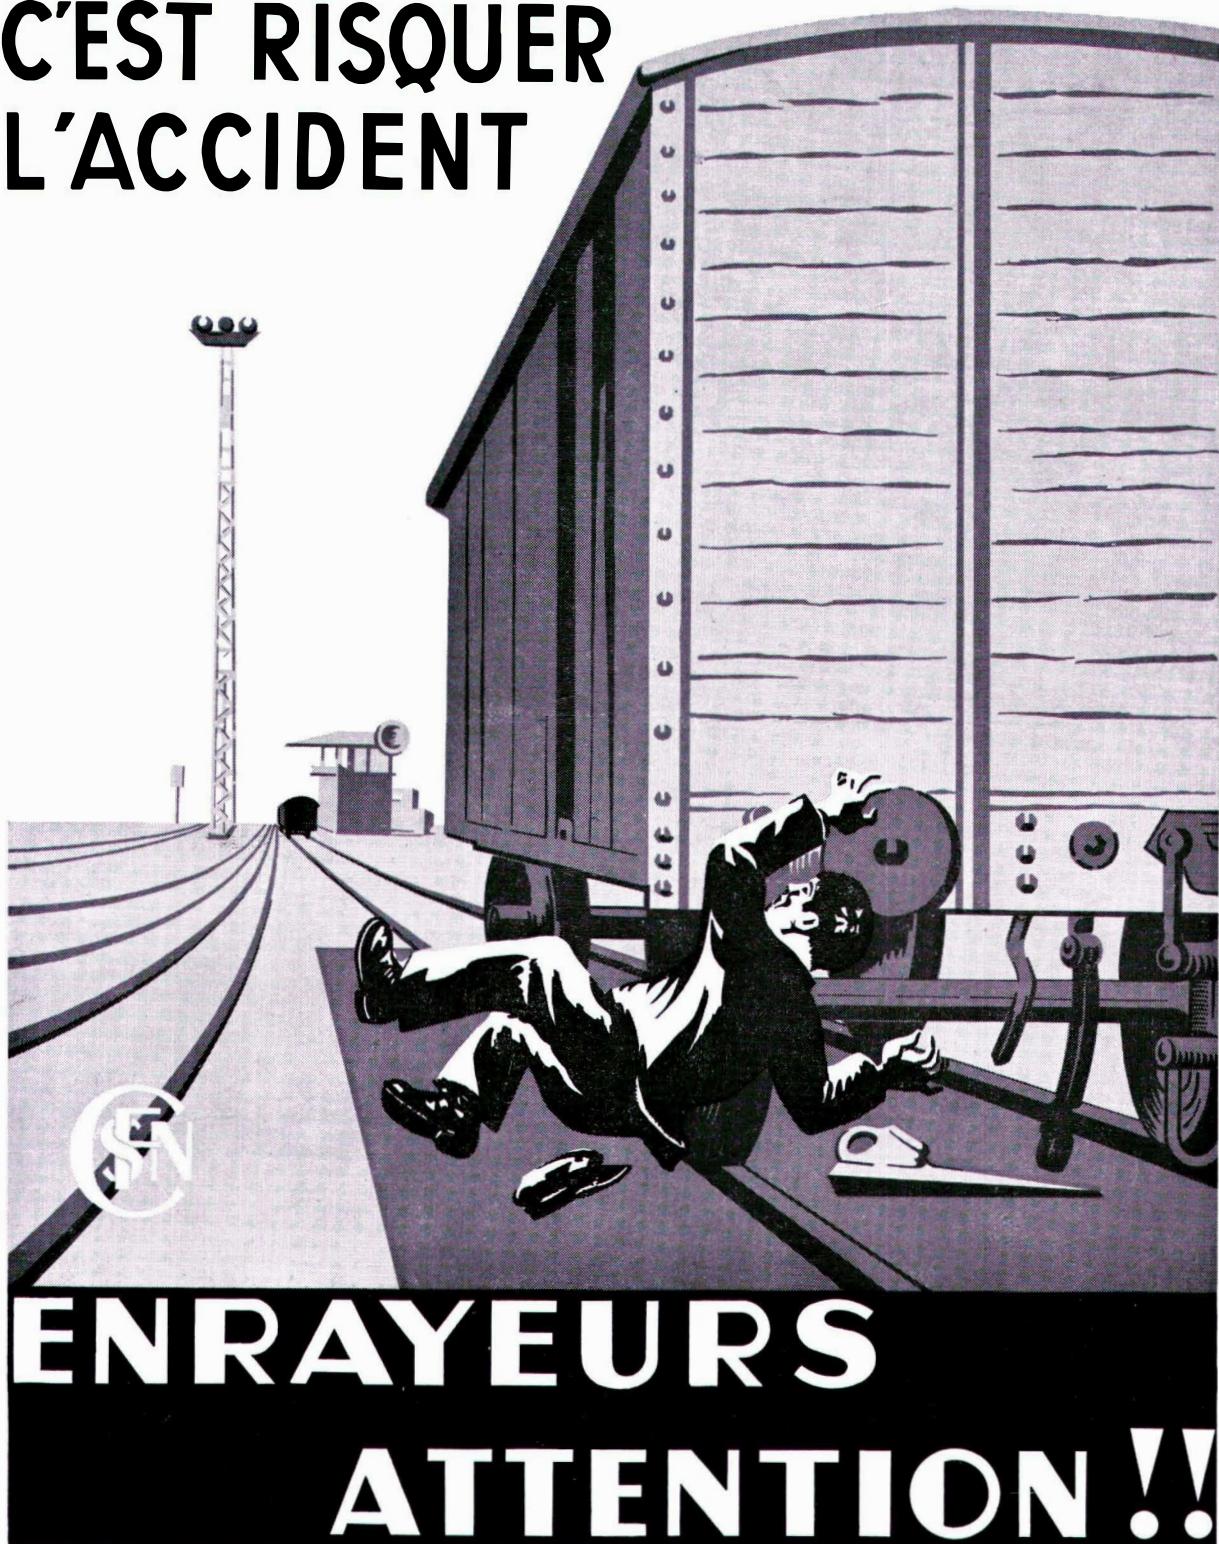
Abb. 5: Zu Abschnitt VI, Seite 33

Zu spätes Auflegen bedeutet Unfall

**Hemmschuhleger Achtung!**

- Pkt. 3.7.1 Beschädigte Hemmschuhe (z. B. mit aufgebogener oder abgebrochener Spitze) dürfen nicht benützt werden ...
- Pkt. 3.7.2 Hemmschuhe sind so rechtzeitig aufzulegen, daß der Hemmschuhleger von anlaufenden Fahrzeugen nicht gefährdet werden kann.

- Pkt. 3.7.3 Der Hemmschuhleger hat sich nach Auflegen des Hemmschuhs in entsprechender Entfernung aufzuhalten, um bei etwaigem Abschleudern desselben oder Entgleisen des Wagens keinen Schaden zu erleiden. Die mit Hemmschuhen anzuhaltenen Fahrzeuge dürfen nicht im Gleis stehend erwartet werden.

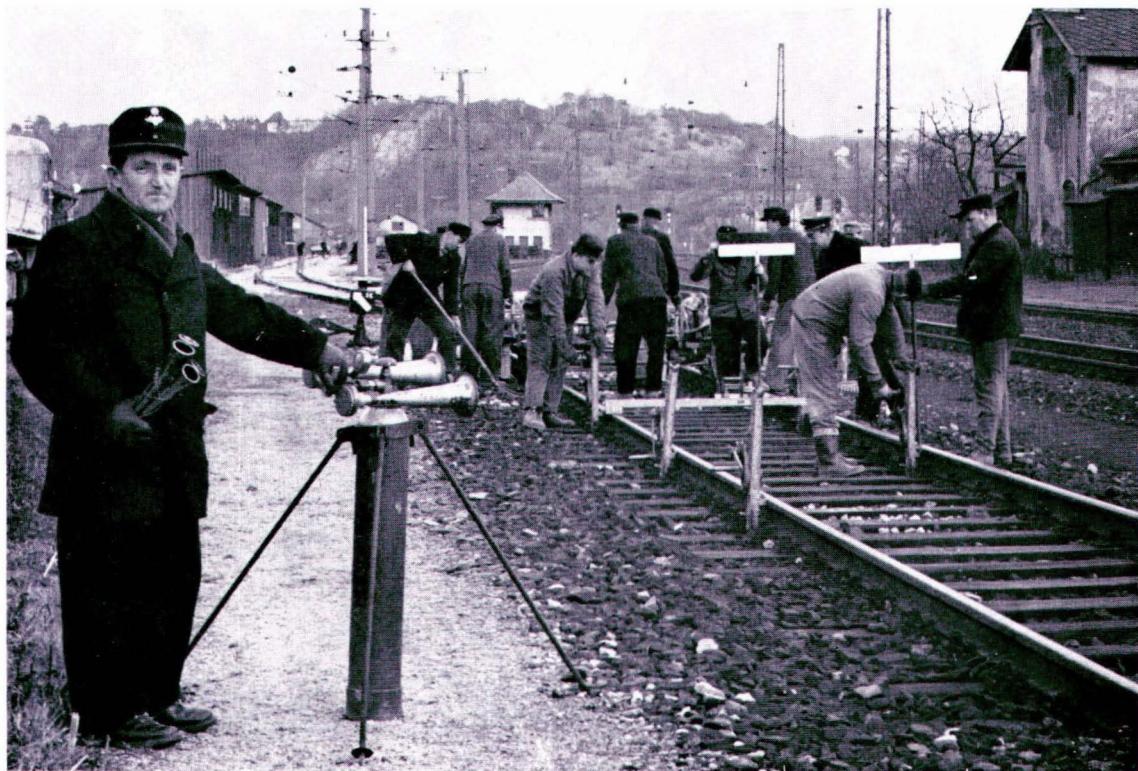
Abb. 6: Die Sicherung einer mit Kraftgeräten arbeitenden Oberbaurotte: Wegen der Verwendung lärmender Geräte ist der Sicherungsposten mit einem Typhon ausgerüstet.

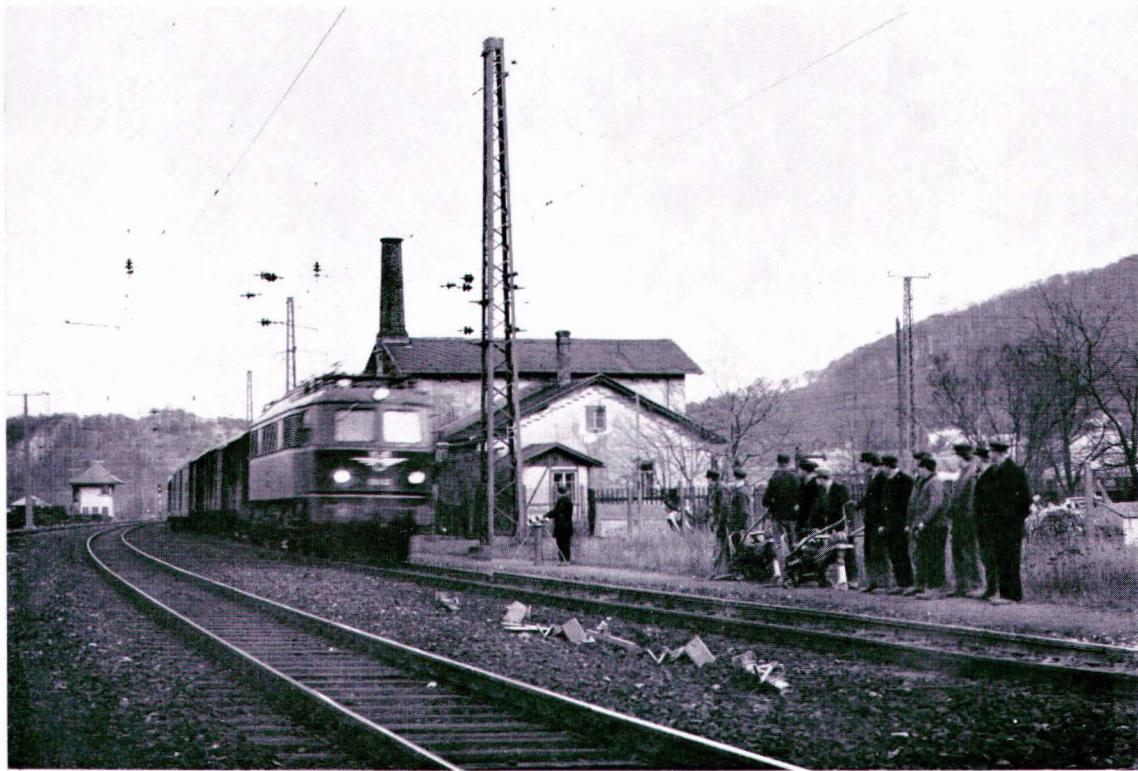
Abb. 7: Die Arbeitsgruppe ist zeitgerecht ausgetreten und erwartet die Zugfahrt am Randweg stehend ab. Die Arbeitsgeräte sind sicher abgelegt.

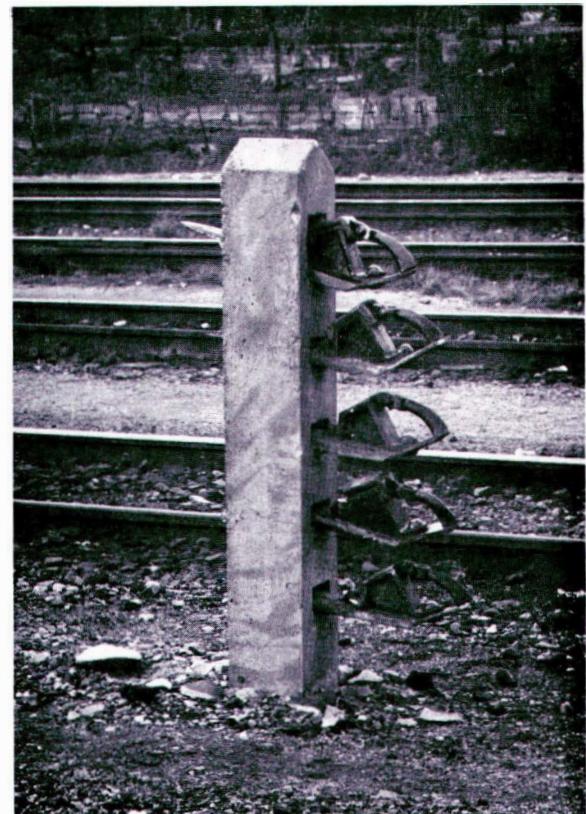
Abb. 9: Vorschriftsmäßige Aufbewahrung von Hemmschuhen verringert die Anzahl von Unfallquellen.

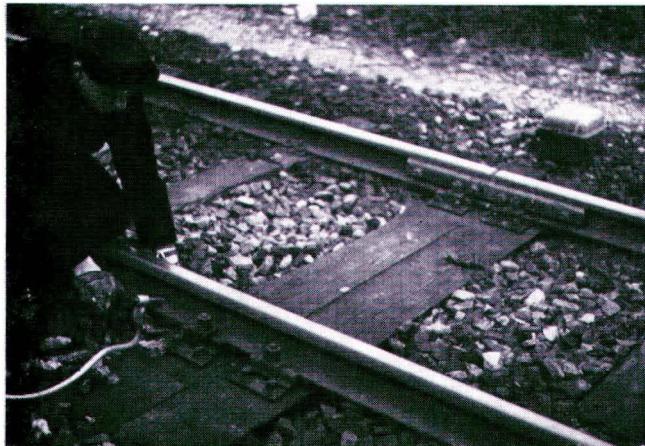
Abb. 10: Geerdet wird durch Befestigung der Schraubklemme an einem gutgeerdeten Anlageteil (Schiene).

In allen Bahnhöfen und bestimmten Verkehrsstellen befinden sich an entsprechenden Stellen mindestens je zwei weiß-rot gestrichene Erdungsstangen zum Erden abgeschalteter Leitungen. Wenn Schaltgerüste vorhanden sind, sind Erdungsstangen auf diesen angebracht.

Der Bau- und Erhaltungszustand der Erdungsstangen ist von größter Bedeutung für die Sicherheit des an oder in der Nähe von Fahrleitungsanlagen arbeitenden Personals. Deshalb bestehen auch seitens der Österreichischen Bundesbahnen überaus genaue Bauvorschriften, wobei etwa für eine Holzstange aus Fichtendürrling für einteilige 5 m lange Erdungsstangen materialmäßig gerader Wuchs selbstdürerer Fichtenstämmchen sowie festes, astlochfreies, nicht gesplittertes, an den Astansätzen von Einrissen freies Material gefordert wird, wobei die fertigen Stangen eine Zopfstärke von 40 mm bzw. eine Fußstärke von 50 mm Durchmesser haben müssen. Unterschiedlich von den Erdungsklemmen für Freileitungs- und Schaltanlagen ist die Universalklemme für Fahrleitungs-Erdungsstangen speziell für ihre Aufgabenstellung geformt. Als Erdungsseil wird ein hochflexibles, umflochtenes Kupferseil mit 70 mm<sup>2</sup> Nennquerschnitt von 8 bzw. 10 m Länge verwendet, wobei neuerdings noch zusätzlich eine Kunststoffumhüllung vorgesehen ist. Hiezu sei noch angeführt, daß das elektrotechnische Vorschriftenwerk klar vorschreibt, daß die verwendeten Teile einer Erdungseinrichtung eine sicher leitende Verbindung gewährleisten und einen solchen Querschnitt haben müssen, daß sie dem Kurzschlußstrom zum Ausschalten standhalten. So gesehen ist die Verwendung hochflexibler Kupferseile relativ großen Leiterquerschnittes für Erdungszwecke verständlich; ferner ergibt sich auch die Notwendigkeit, Erdungsstangen auf ihre einwandfreie Beschaffenheit vor ihrer Benützung zu prüfen. Widmungsfremde Benützung von Erdungsstangen, die selbstverständlich verboten ist, kann diese beschädigen und in der Folge so zu schweren Unfällen führen. Besonders sei hier auf Litzenbrüche verwiesen, die gegebenenfalls zu einer gefahrbringenden Minderung des Querschnittes der Erdungsseile führen können. Beschädigte Erdungsstangen dürfen nicht verwendet werden. Ordnungsgemäße Erdungsstangen, richtig angewendet, geben Schutz und sind Freund und Helfer der dort Beschäftigten.

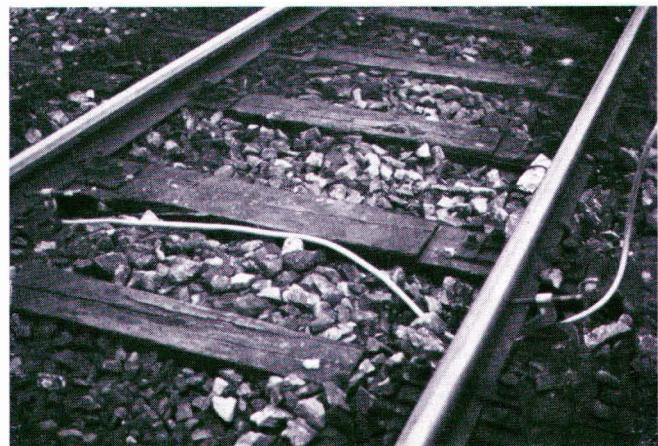
Abb. 12: Für bestimmte Bahnhöfe mit Isolierschienen werden Erdungsstangen mit zwei Schraubklemmen verwendet, womit die Erdung an beiden Schienen eines Gleises erfolgt.

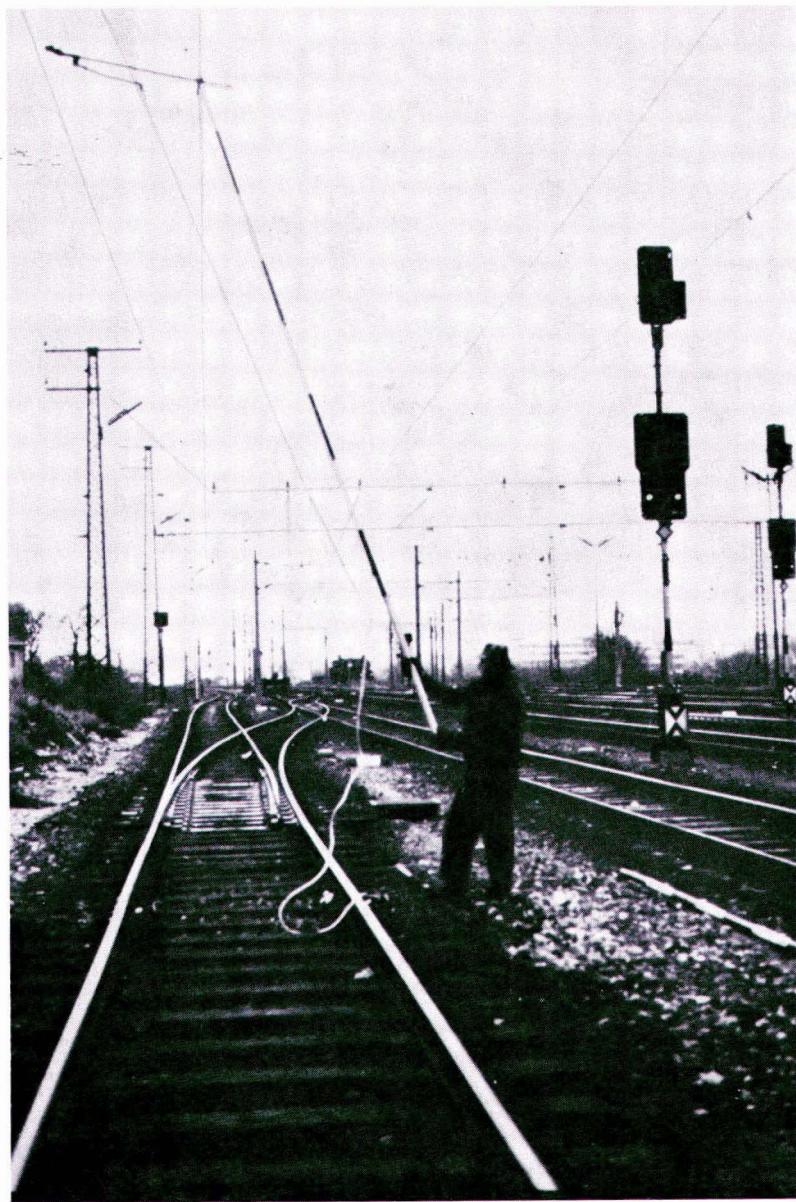
Abb. 11: Anschließend wird die Stange in die zu erdende Leitung einge-hängt. Es darf jeweils nur eine Person erden.
