3937/AB XXII. GP

Anfragebeantwortung

In Beantwortung der schriftlichen parlamentarischen Anfrage Nr. 3980/J betreffend aufgelassenes Gipsbergwerk in Maria Enzersdorf/NÖ, welche die Abgeordneten Dr. Eva Glawischnig-Piesczek, Kolleginnen und Kollegen am 20. Februar 2006 an mich richteten, stelle ich fest:

Der Gefertigte wurde von der Abt. IV/11 (Montanbehörde Ost) des Bundesministeriums für Wirtschaft und Arbeit beauftragt, das vom ehemaligen Gipsbergbau auf der Marienhöhe im Gebiet der Marktgemeinde von Maria Enzersdorf ausgehende Gefährdungspotential gem. § 213 Abs. 1 MinroG zu evaluieren. Insbesondere wäre gutachterlich festzustellen, in welchen Bereichen und Zeiträumen voraussichtlich noch mit dem Auftreten von Bergschäden zu rechnen ist, welcher Art diese voraussichtlich sein werden und welches Ausmaß sie voraussichtlich haben werden.

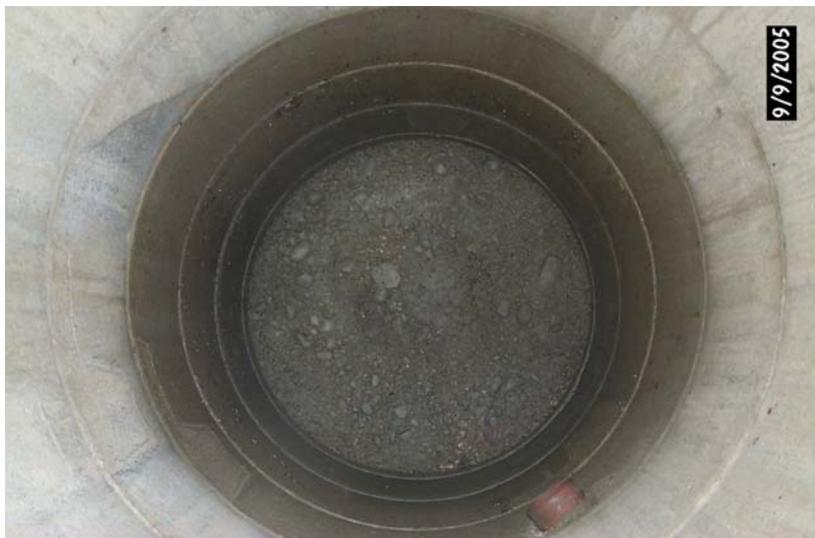
Bei 23 Einfamilienhäusern mit einer ähnlichen Dachfläche wie hier angeführt, die auf dem Grubengebäude in seiner vermuteten Ausdehnung stehen, ergibt sich jährlich ein Hohlraum von rund 2 m³, der durch Gipslösung verursacht wird. Nach wie vor sind Versickerungsschächte in Betrieb.

Abb. 2: Versickerungsschacht auf 845/6 KG Maria Enzersdorf

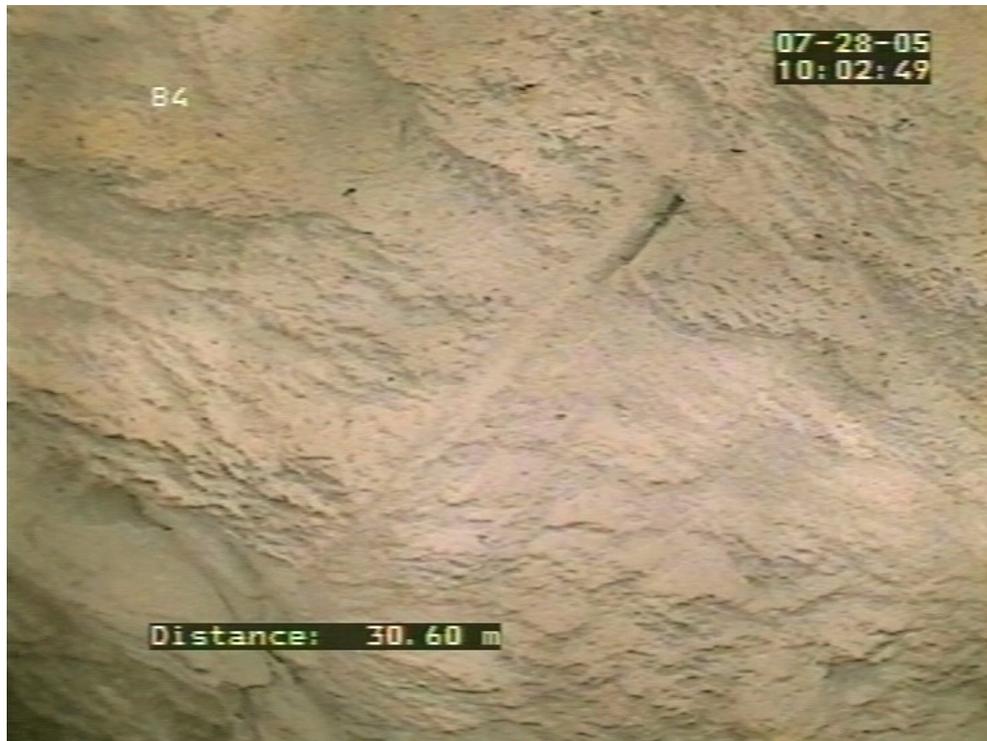
Die bei der Videountersuchung dokumentierte „Schusspfeife“ (Reste des Bohrloches zur Aufnahme des Sprengstoffes) ist der eindeutige Hinweis für einen künstlich geschaffenen Hohlraum.

Abb. 6: Schusspfeife im Hohlraum der Bohrung 4

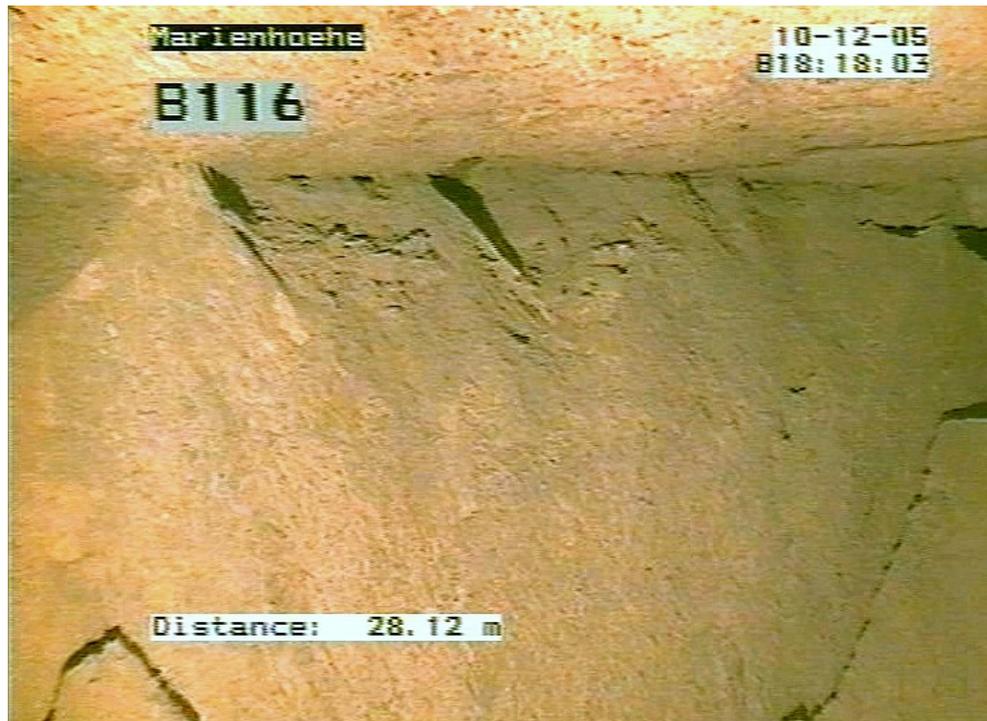
Abb. 7: Resthohlraum; Aus der Form des firstbündigen Schuttkegels kann auf eine Veratztätigkeit rückgeschlossen werden.

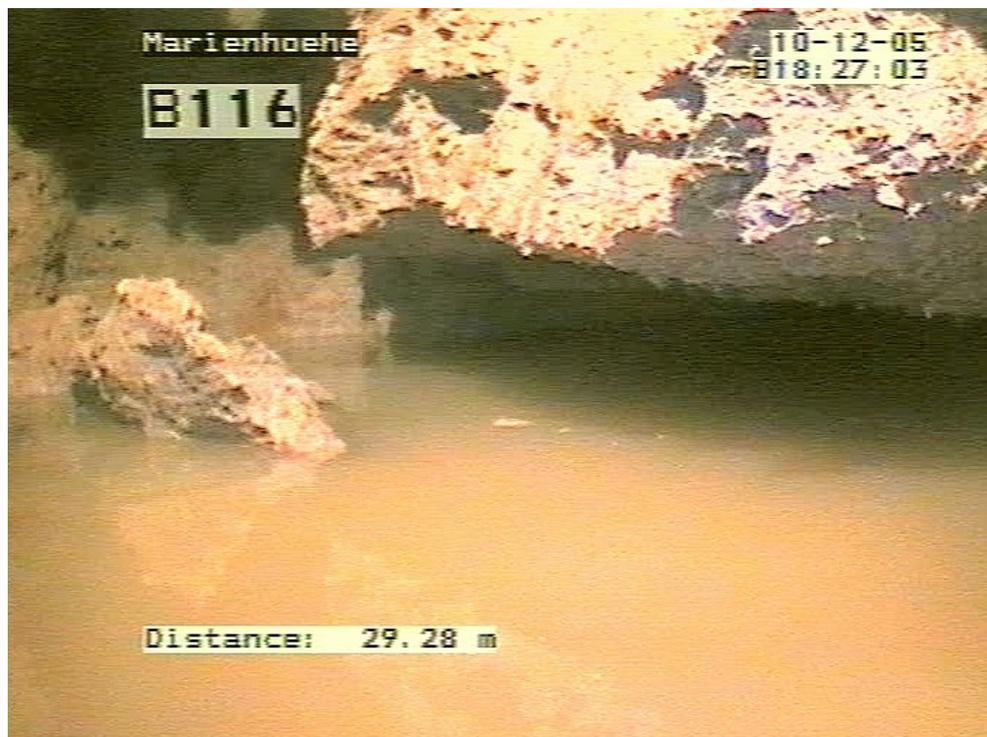
Abb. 8: Blockartiger Nachbruch auf wasserbedeckter Sohle

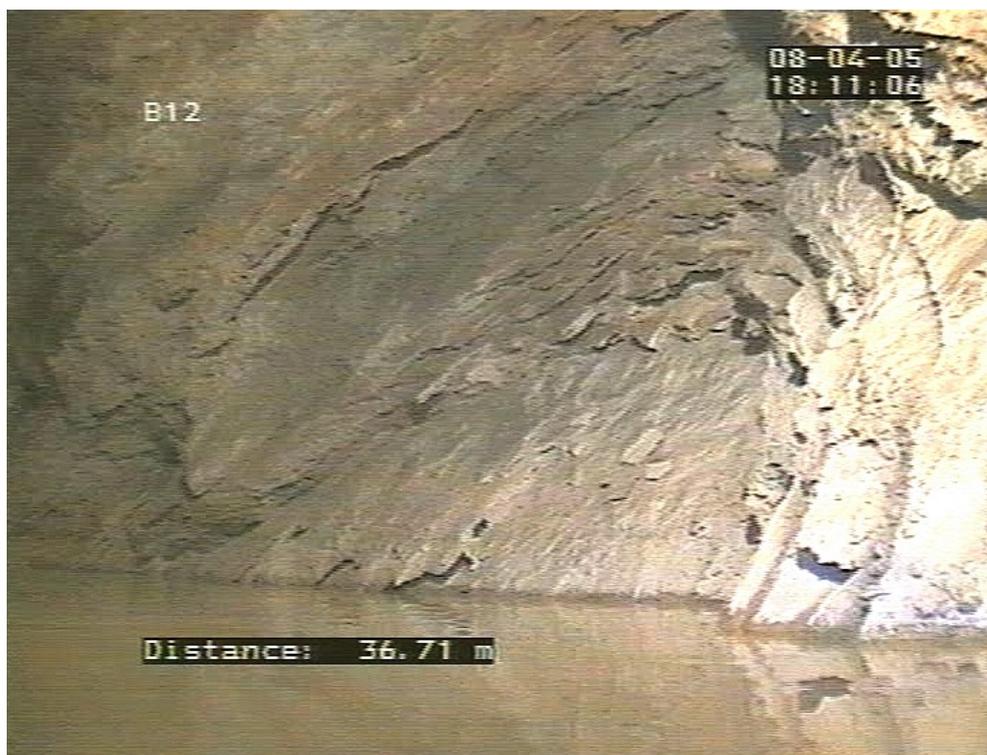
Abb. 10: Bohrung 12: Bergbauhohlraum: Unter Wasser stehende Sohle mit erkennbaren Spiegelstandsänderungen; Einfallen der Schichtung gegen NW

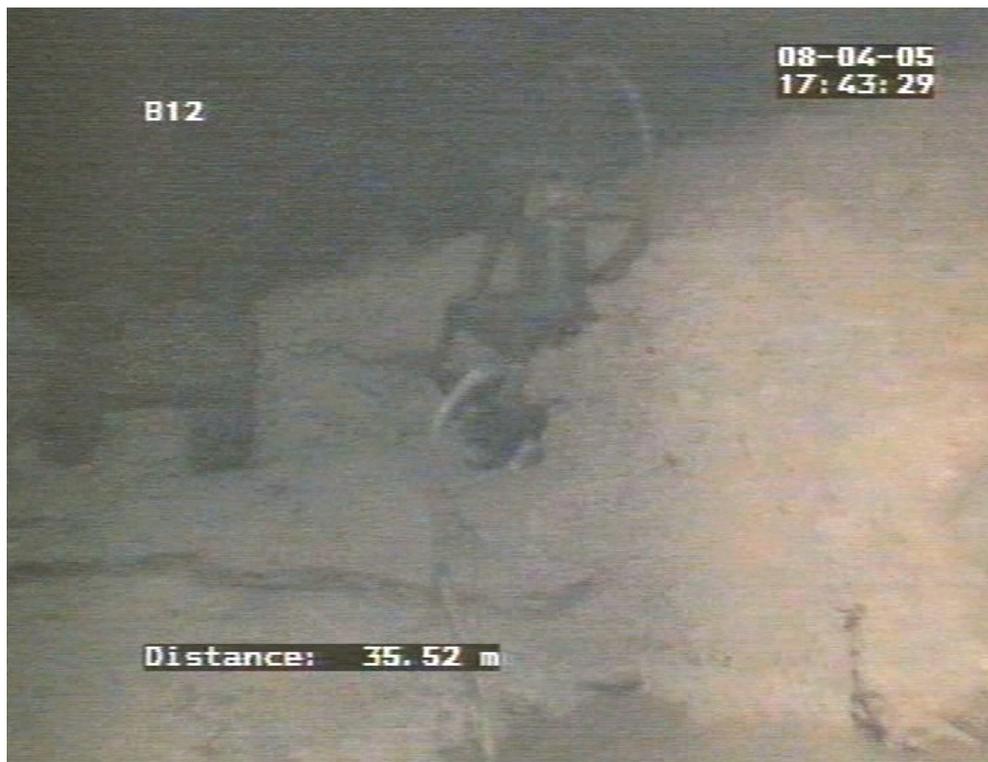
Abb. 11: Bohrung 12: Bergbaugerät (Pumpe mit Handantrieb, Schlauch, daneben Teil einer Holzleiter [„Fahrt“]).

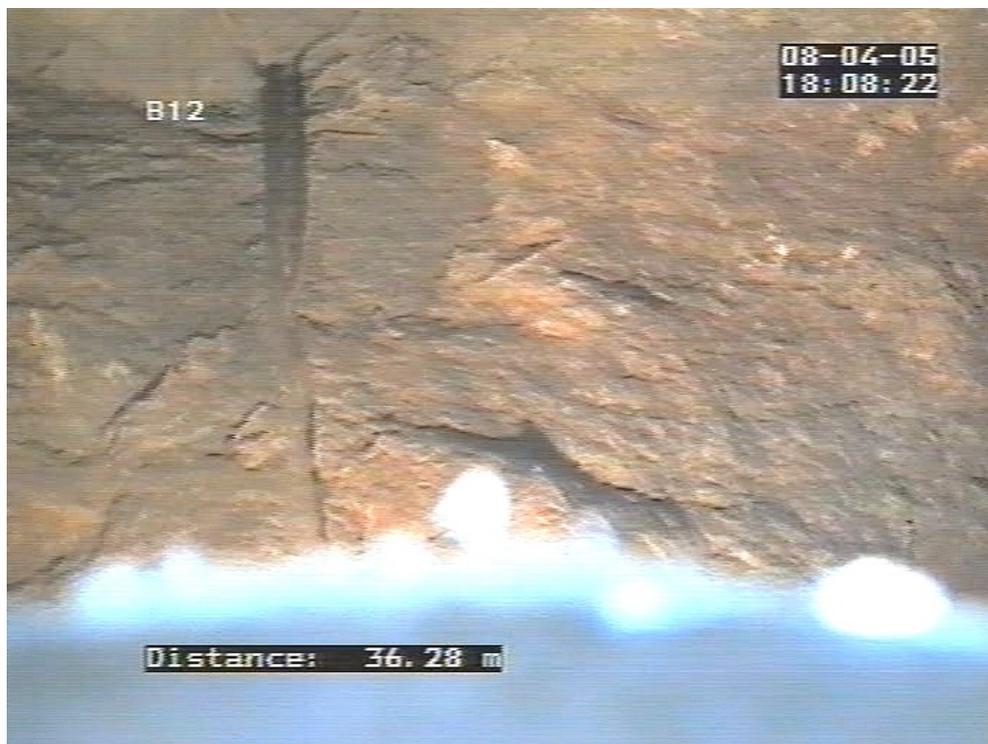
Abb. 12: Bohrloch 12: Schusspfeife

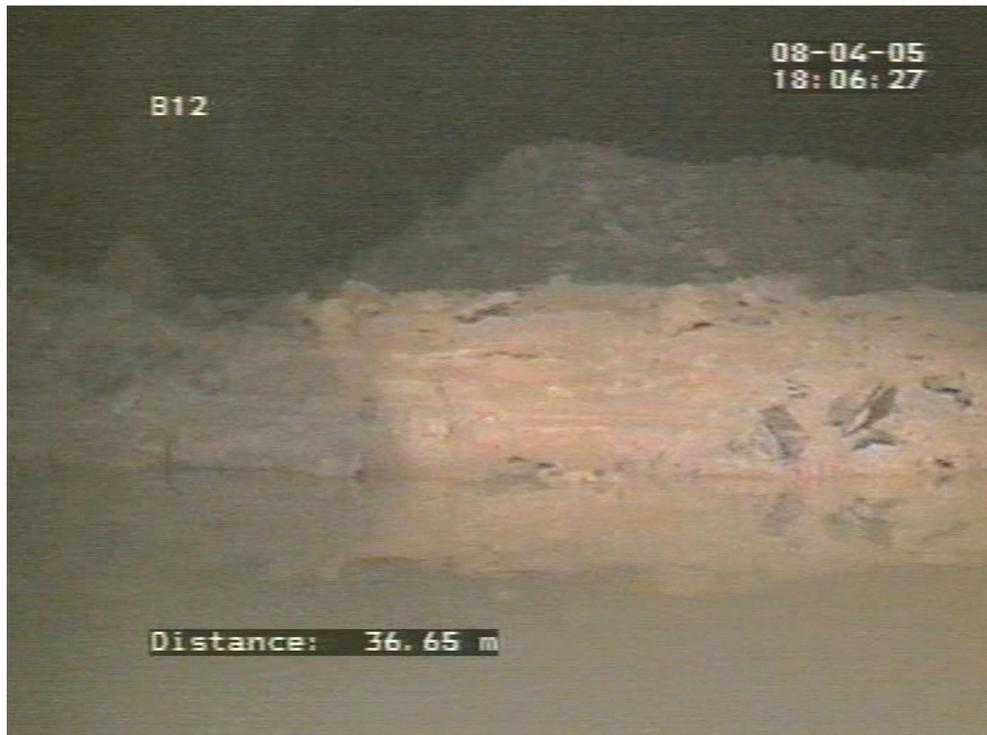
Abb. 13: Bohrung 12: wasserbedeckte Sohle (Pumpensumpf ?)

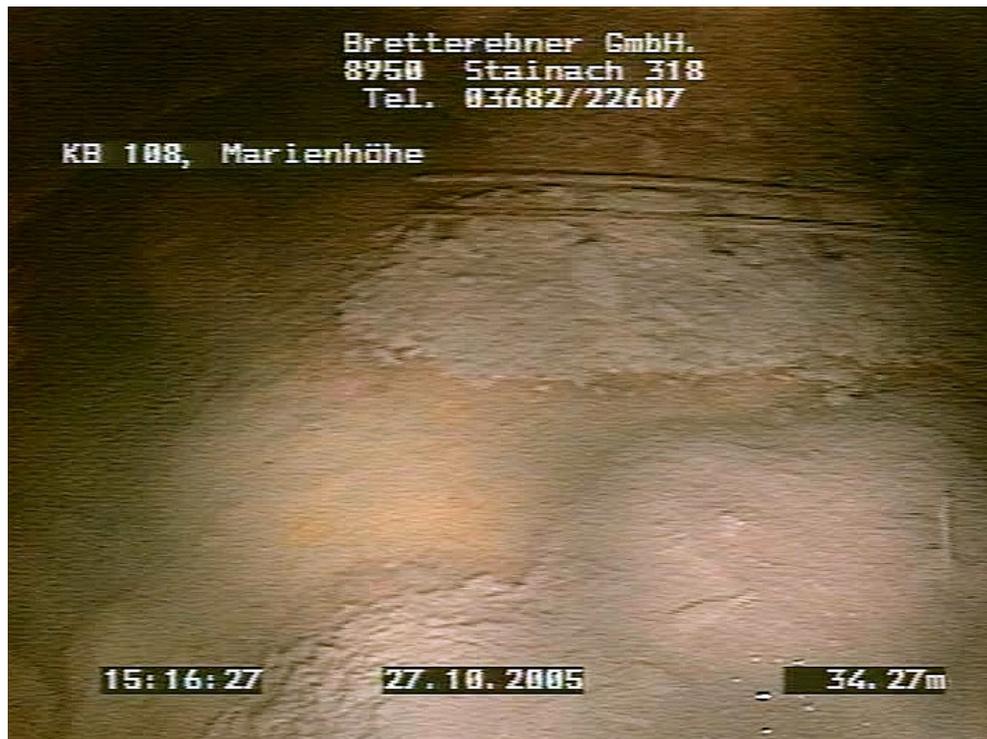
Abb. 14: ehem. Bergbauhohlraum; Schienen auf geschütteter Sohle (Hinweis auf Versatztätigkeit ?)

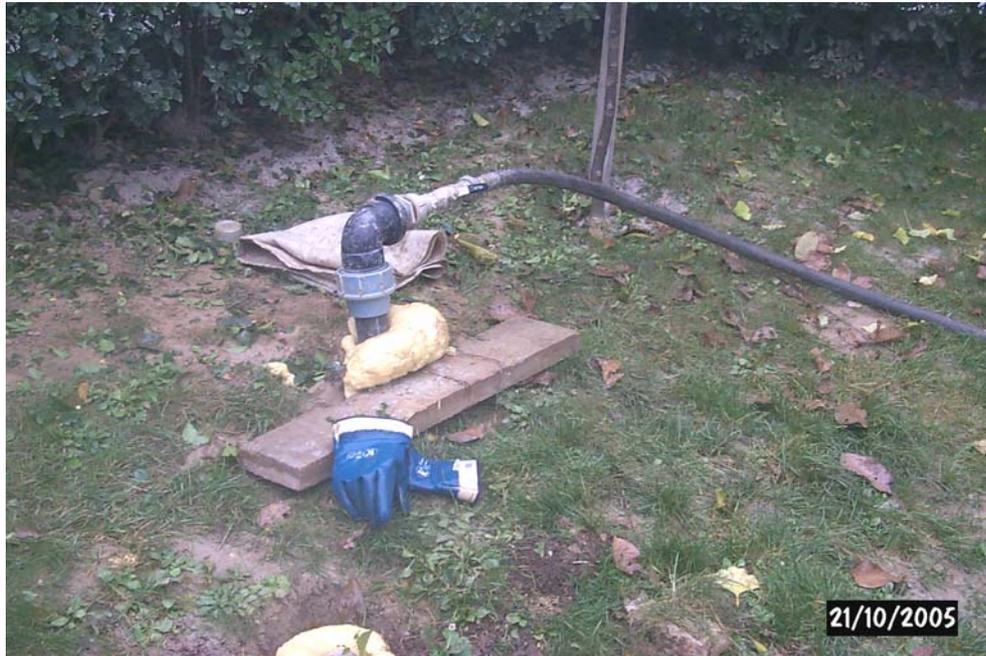
Abb. 17: Druckluftaufnahme über Bohrung 12

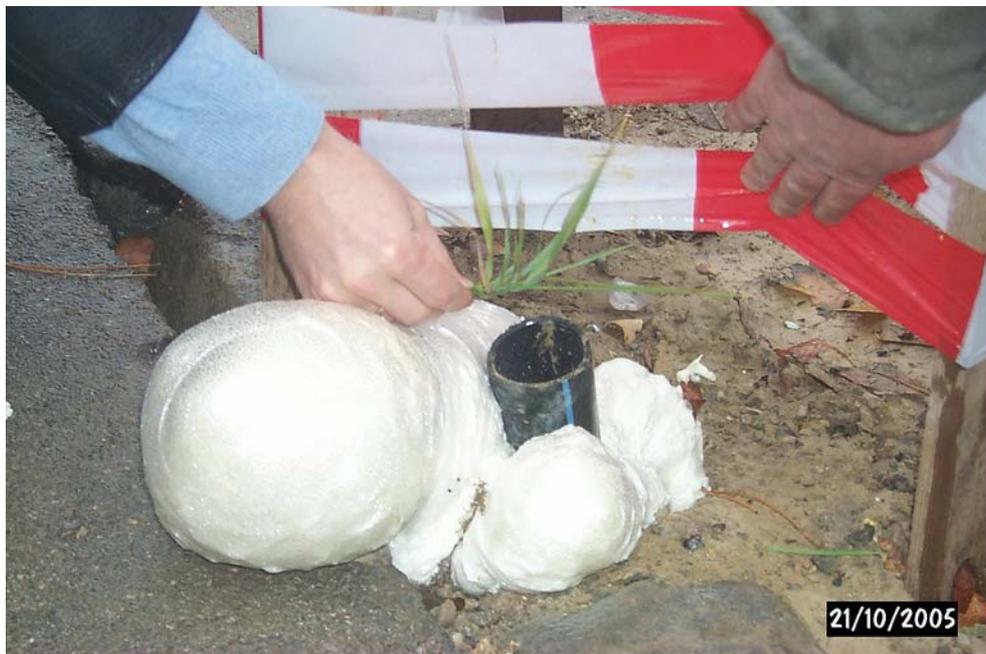
Abb. 18: starker Luftaustritt, erkennbar an den nach oben verblasenen Grashalmen

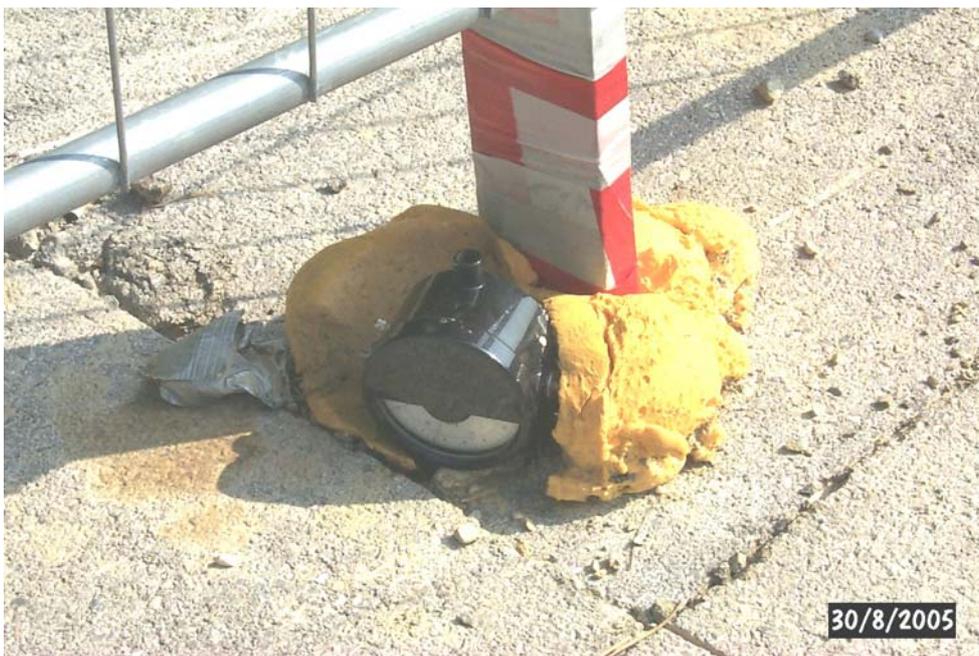
Abb. 19: Messung der austretenden Luftmenge mittels des auf die Schläuche aufgesetzten Anemometers

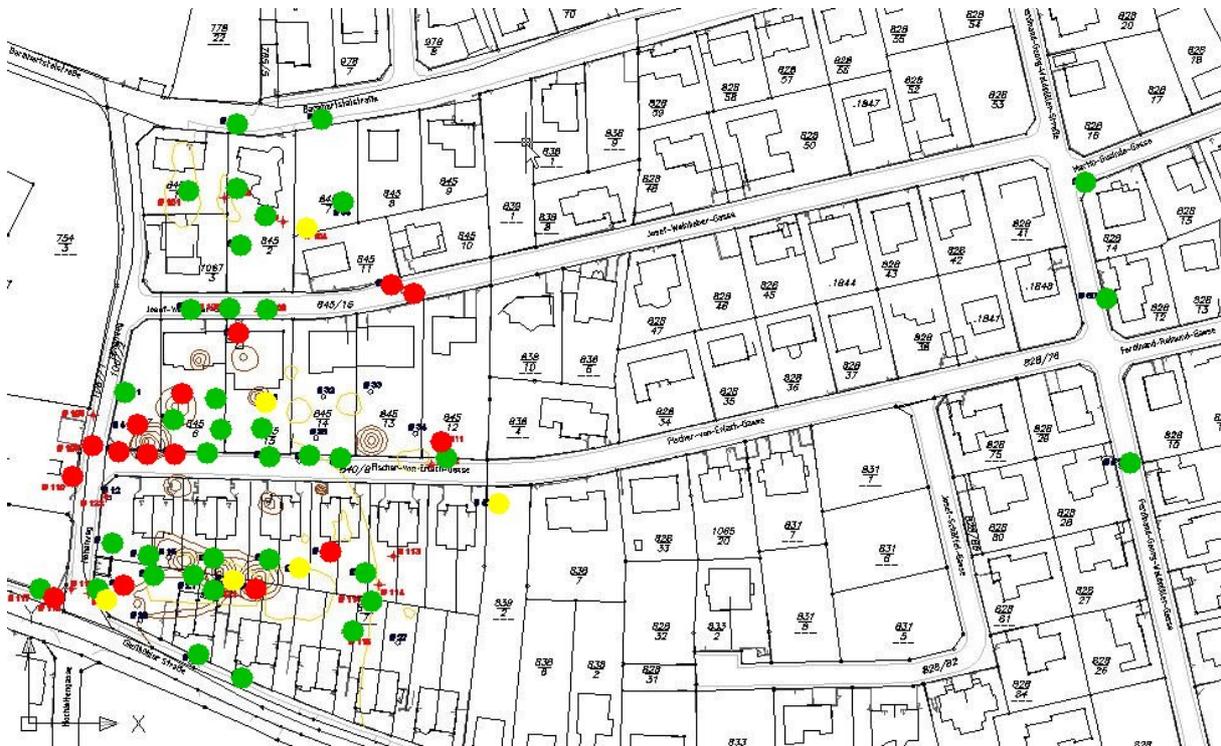
Abb. 20: Legende: gemessene Strömungsgeschwindigkeit:

- grün: 0-1 m/s
- gelb: 1-5 m/s
- rot: > 5 m/s

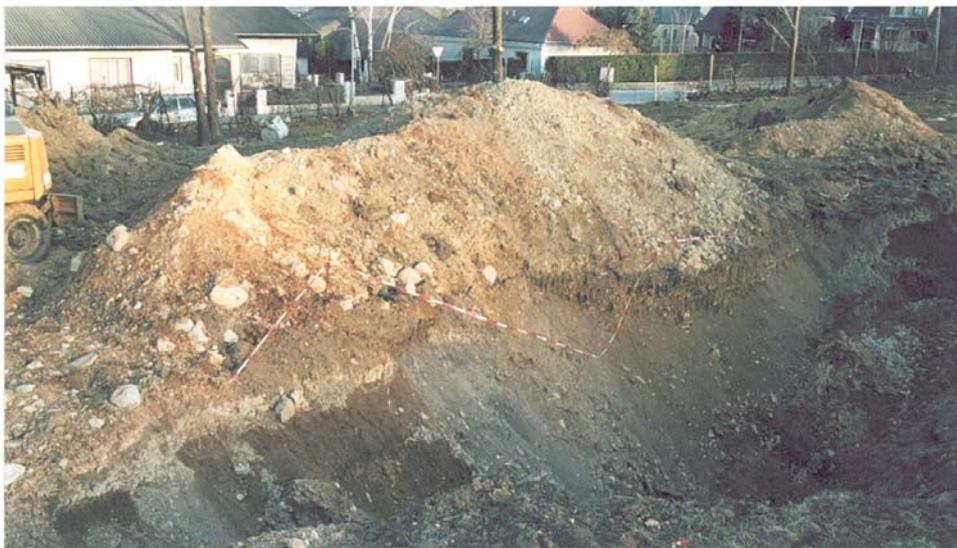
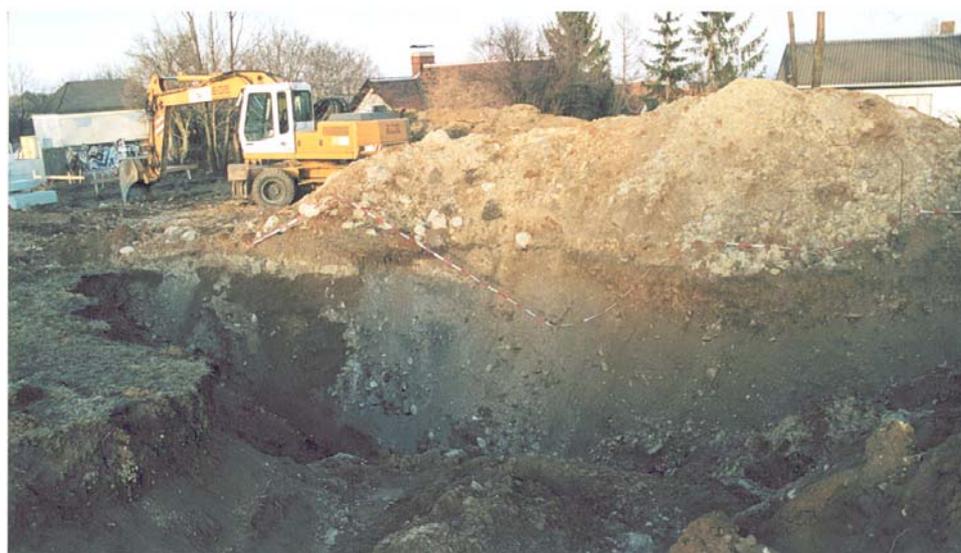
Am 21. Oktober 2005 wurden von Ing. SCHÜRZ eine Fotodokumentation und eine Plandarstellung von Erkundungsschlitzten im Bereich des vermuteten Schachtstandortes vorgelegt. Aus diesen Unterlagen ist lediglich zu entnehmen, dass offensichtlich nicht bodenständiges Material (Verfüllmaterial oder Material der Gipsverarbeitung) vorgefunden wurde. Konkrete Hinweise auf die exakte Lage des Schachtes (Mauerkranz, Zimmerung, Lockerzonen) konnten offensichtlich nicht gefunden werden. Die in den Schnitten erkennbare Setzungmulde kann jedoch als wichtiger Lagehinweis interpretiert werden.

Abb. 21: Schurfrösche auf GSt. Nr. 754/3 KG Gießhübl.

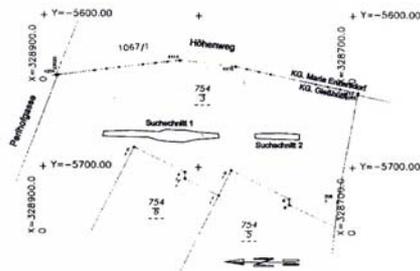
Mappendarstellung 1:1000

Suchschnitte und Ansichten 1:200

Abb. 24: Lage der Schurfröschen (nicht maßstäblich !)

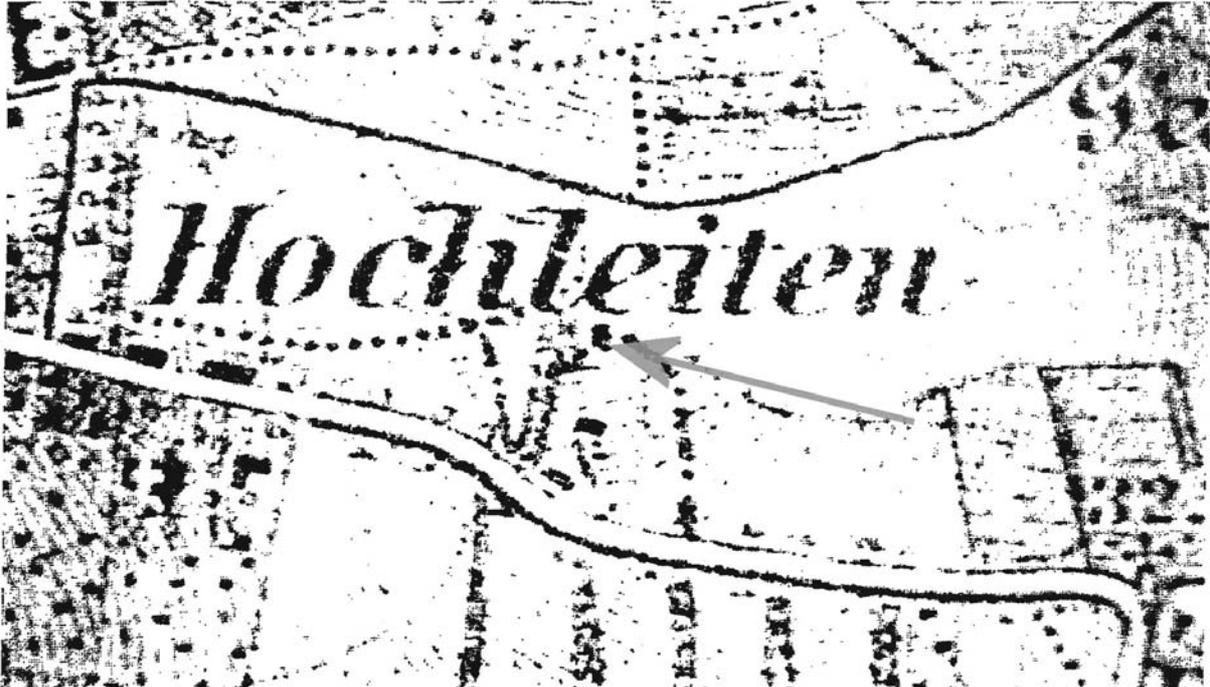
Auf Abb. 6 in SCHRÖCKENFUCHS, G. (2005) ist am Ende dieses Weges (Lage des vermuteten Schachtkopfes) ein Gebäude eingetragen (unterhalb des Buchstaben e von Hochleitern). Dabei könnte es sich um die sog. „Anfahrtsstube“ bzw. die „Lampendude“, die sich zumeist unmittelbar beim Einstieg befindet, handeln.

Abb. 6
Schachtgebäude und Gipsmühle;
 Gebiet Hochleiten, Vergrößerung, „Mödling“, 1903; 1:25.000; „Kartografisches, früher k.k. Militärgeografisches Institut“

Abb. 28: „Abb. 6“ aus SCHRÖCKENFUCHS, G. (2005)
