UNTERSUCHUNGSBERICHT

UNFALL EINES HUBSCHRAUBERS TYPE AS 350 B1

**am 06. April 2004, um 12:41 Uhr UTC
auf der Ostseite des Seekopfes,
Gemeinde Zürs, Vorarlberg**

GZ. BMVIT-85.074/0008-II/BAV/UUB/LF/2009

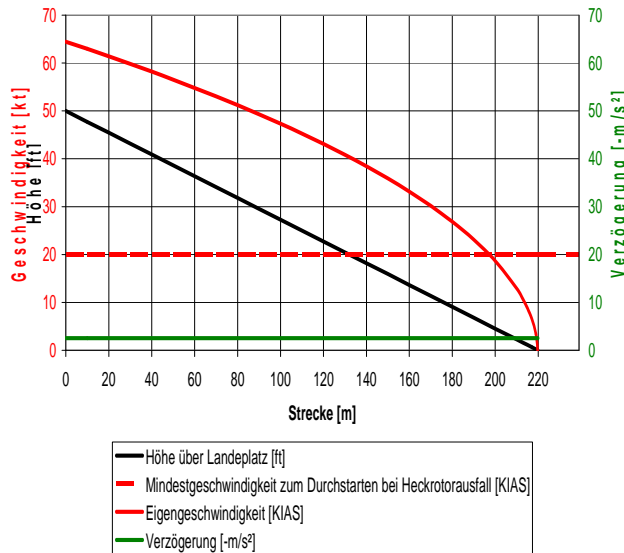
Verzögerung bleibt über die kalkulierte Landestrecke konstant (Flugzeit ca. 13 s)

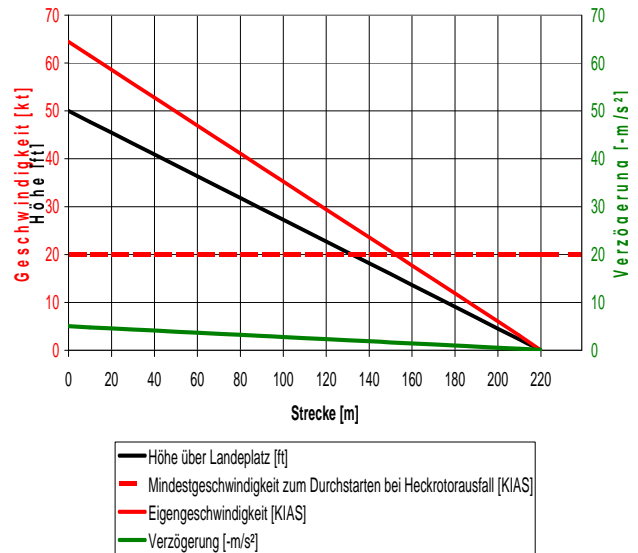
Verzögerung nimmt über die kalkulierte Landestrecke linear ab (Flugzeit ca. 26 s)

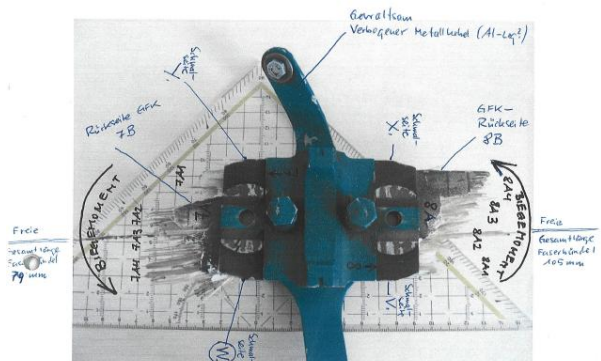
Die Bezeichnung der im Bereich der untersuchten Bruchflächen in drei Lagen aufgebauten Blattholms erfolgt entsprechend der Heckrotorblätter „7“ und „8“. Die linke Lage (I) ist durch die linke Deckmatte (A) und die rechte Lage (III) durch die rechte Deckmatte (B) begrenzt. Der Holmquerschnitt ist von der Blattvorderkante zur Blatthinterkante in vier parallel zur Schmalseite verlaufende Abschnitte (A1 bis A4 bzw. B1 bis B4) unterteilt (siehe Abb.).

Makroskopische Beurteilung der nabenseitigen Bruchflächen des GFK-Blattholms:

- Beide Bruchflächen des GFK-Blattholms sind durch dieselbe Biegebelastung mit Torsionsanteil entstanden.
- Die Bruchanfangsbereiche liegen bei 7A1/7B1 und 8A1/8B1.
- Der Bruchanfangsbereich 7A1/7B1 ist einigermaßen geschlossen und senkrecht zu den Glasfasern verlaufend, mit einem Anrissbereich unter örtlicher Zugbelastung, resultierend aus einer Gesamt-Biegebelastung.
- Im REM wurde der Bruchanfangsbereich 8A1/8B1 untersucht, wobei der erste Anriss auf der Seite 8A1 vermutet wird.
- Die Restgewaltbrüche durch Gesamt-Biegung umfassen jeweils ca. 75 % der Holmbreite, d.h. ca. 7A2-7A4/7B2-7B4 und 8A2-8A4/8B2-8B4, welche durch gegen die Rotordrehrichtung schräg gestellte, geknickte oder herausgedrückte Faserbündel gekennzeichnet sind.

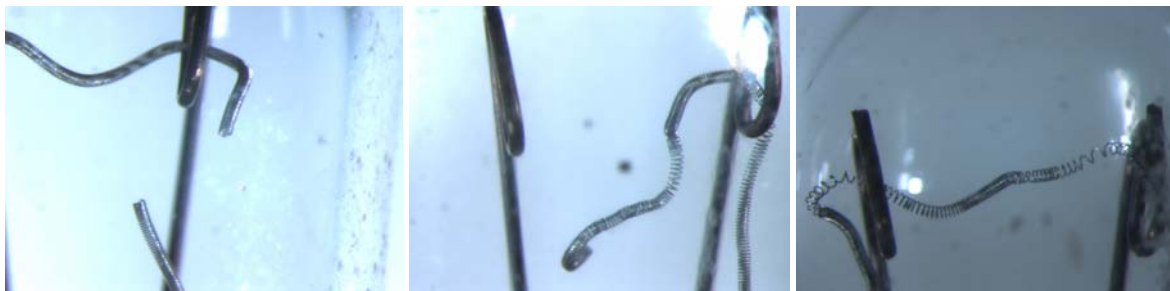
Während kalte Glühfäden spröde brechen, können die Wendeln heißer Glühfäden bei Stoßbelastung eine plastische Verformung mit oder ohne Fadenbruch erfahren (vgl. Abb.).

Bei der Beurteilung des Betriebszustandes ist zu berücksichtigen, dass die Aussagekraft des Zustandes von Glühfäden mit unverformter Wendel Einschränkungen unterliegt:

- vorzeitiger Bruch eines Glühfadens ohne plastische Verformung infolge Alterung;
- intakter Glühfaden ohne Bruchstelle und plastische Verformung infolge Lampendefekts.

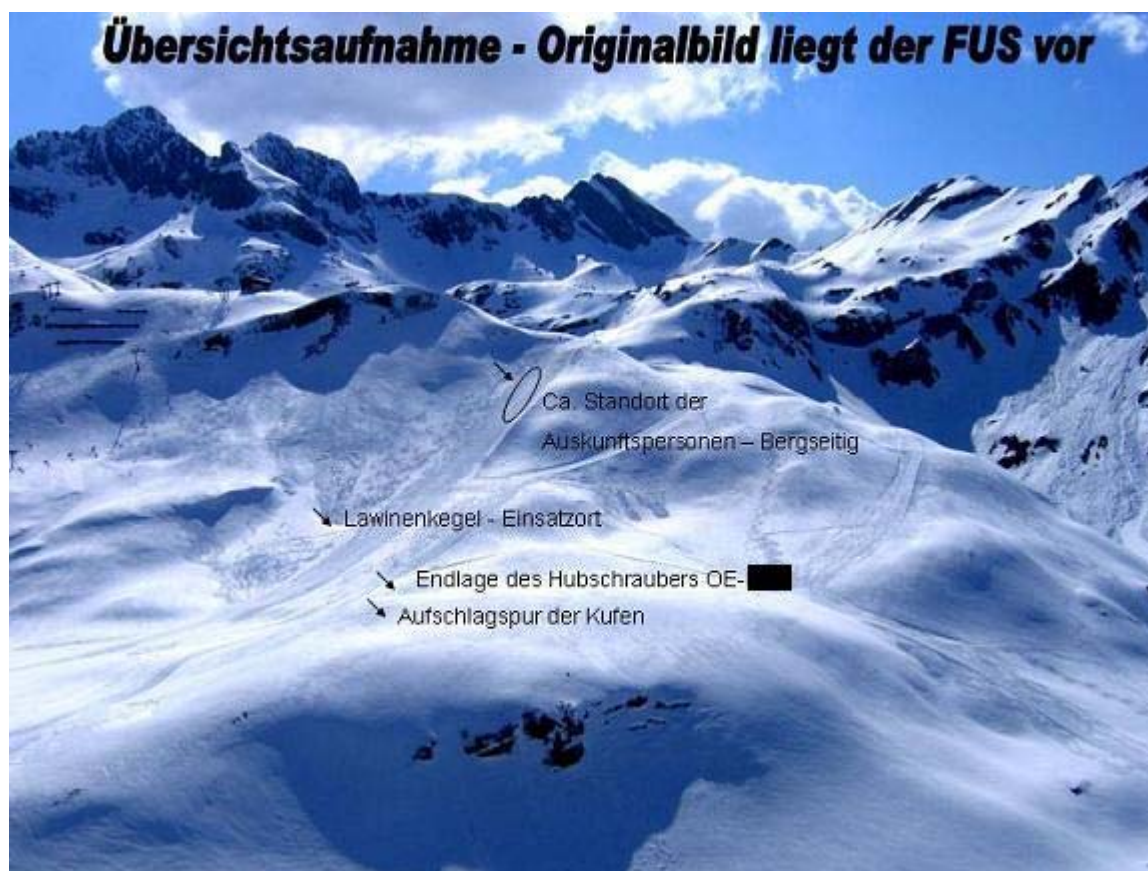
[...] Ergänzung: (Siehe Lichtbildbeilage: Übersicht Seekopf)

Die befragten Personen befanden sich ca. 60 – 70 Höhenmeter, rechts schräg oberhalb des Lawinenkegels / Einsatzortes, unterhalb einer Geländekante, von der die Piste steiler abfällt.

Die Schneekuppe / der Punkt der Berührung des HS mit dem Gelände nach Kontrollverlust liegt ca. 15 - 20 Höhenmeter rechts unterhalb des Einsatzortes, jeweils aus Blickrichtung HS.
