## Unabhängige Unfalluntersuchung

Die Untersuchung von Vorfällen ist die zentrale Aufgabe der Unfalluntersuchungsstelle des Bundes (UUB). Ein qualifiziertes Untersuchungsverfahren ermöglicht eine optimale Unfallforschung. Ausschließliches Ziel jeder Untersuchung ist die Feststellung der Ursache der Vorfälle. Die Untersuchung dient ausdrücklich nicht der Klärung von Haftungsfragen oder der Frage der Schuld.

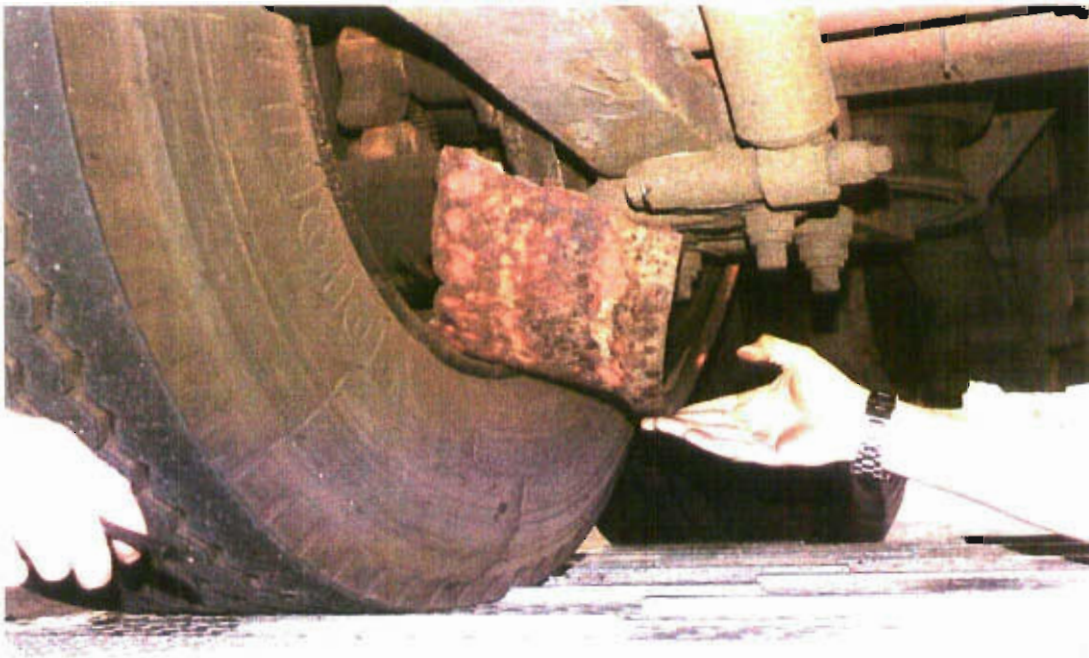
Dieses Fahrzeug wurde mit einer gebrochenen und teilweise abgelösten Bremstrommel angehalten.
